PROGRAM PRAC KONSERWATORSKICH I  
RESTAURATORSKICH

zamienny

**Zabytkowy budynek dworca kolejowego wraz z budynkiem  
dawnych sanitariatów  
w Kętrzynie**

ul. Dworcowa, działka nr 1/5, obręb nr 7

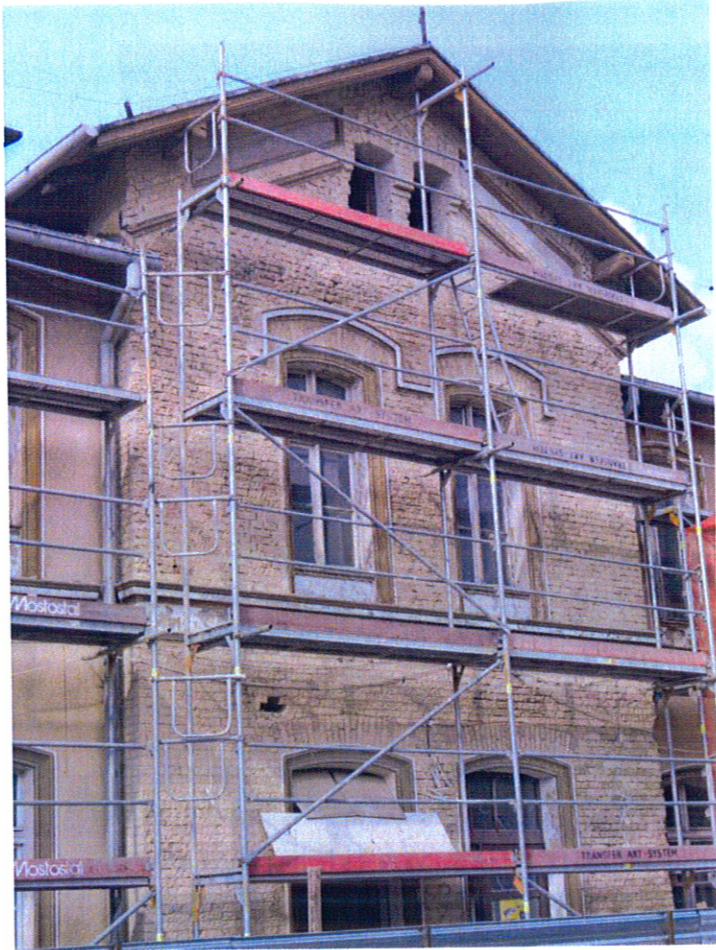
Po odsłonięciu z tynków wtórnych partii elewacji przewidzianych do ekspozycji lica ceglanego – ryzality - okazało się, że większość cegieł na całej powierzchni nie posiada gładkiego lica i spieku, są mocno popękane i zniszczone. Widoczna całkowicie rozszczelniona i spękana powierzchnia cegieł straciła swoje właściwości jako materiał przeznaczony do ekspozycji w warunkach zewnętrznych. Ślady spoin o półokrągłej formie są również spękane i obecnie mocno wysunięte poza płaszczyznę ściany, tworząc półki, gdzie może zbierać się woda opadowa, lub śnieg. Cegły posiadają również ślady warstw farb kryjących olejnych. Przyczyną zniszczeń powstałych na licu ceglanym na całej elewacji są zarówno przemalowania farbami olejnymi kryjącymi, ale przede wszystkim rozległe zniszczenia mechaniczne lica przez celowe nakłuwanie powstałe w latach 80-90. XX w., aby zwiększyć przyczepność zaprawy przed położeniem na wszystkich elewacjach tynków cementowych.

Fot. 1. Kętrzyn, Dworzec kolejowy, elewacja południowa, ryzalit zachodni, po skuciu tynków prostych. Widoczny zły stan zachowania cegieł. Cegły są silnie uszkodzone mechanicznie pod wtórny tynk, liczne spękania ich struktury.

Przedstawiony powyżej zły stan zachowania lica ceglanego ryzalitów, po odstonięciu z tynków wtórnych wskazuje na konieczność zabezpieczenia ich dodatkowo przed działaniem czynników atmosferycznych. Uzupelnienie pęknięć i ubytków metodą kitowania nie przyniesie oczekiwanych rezultatów ochrony przed migracją wody w szczeliny, przede wszystkim przy spoinach, i zabezpieczenia materiału przed dalszą destrukcją. Dodatkowo metoda ta nie przedstawia zadowalających efektów wizualnych. Natomiast, wymiana cegieł o zniszczonym licu wiąże się z przemurowaniem całych ścian by uzyskać prawidłowe wiązanie muru. Dlatego też w przedstawionej sytuacji najlepszym rozwiązaniem wydaje się pozostawienie elewacji w tynku.

1. wykonanie aranżacji elewacji budynku w tynku gładkim, malowanym w kolorze nawiązującym do koloru pierwotnej cegły żółtej ( **NCS S 2020-Y20R**), w tym:
  - a. założenie nowych tynków na powierzchnie proste ryzalitów,
  - b. usunięcie warstwy tynku fakturalnego („baranka”) z pozostałej części budynku.
2. oczyszczenie z nawarstwień malarskich i wypraw wtórnych przybudówki północnej - wejście główne do budynku od strony miasta ( faza III pomiędzy 1917-39r.) :
  - tynki barwione w masie na gzymsach i opaskach -ugrowy - **NCS S 1020- Y30R**
  - tynk prosty gruboziarnisty, nie malowany – piaskowo-szary -**NCS S 2005-Y20R**
3. oczyszczenie opasek okiennych, płycin podokiennych i gzymsów z nawarstwień - malarskich oraz scalenie kolorystyczne do warstwy pierwszej – kremowy **NCS S 1510-Y20R**

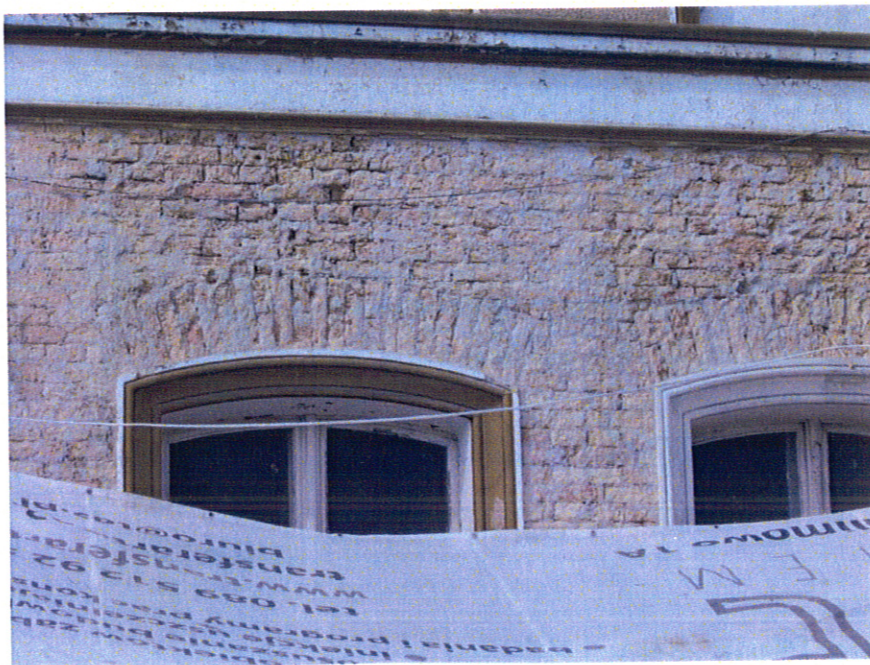
Fot. 2. Kętrzyn, Dworzec kolejowy, elewacja południowa, widoczna silna destrukcja cegieł nad nadprożem okiennym, cegły są silnie spękanie w całej strukturze i całkowicie pozbawione lica.

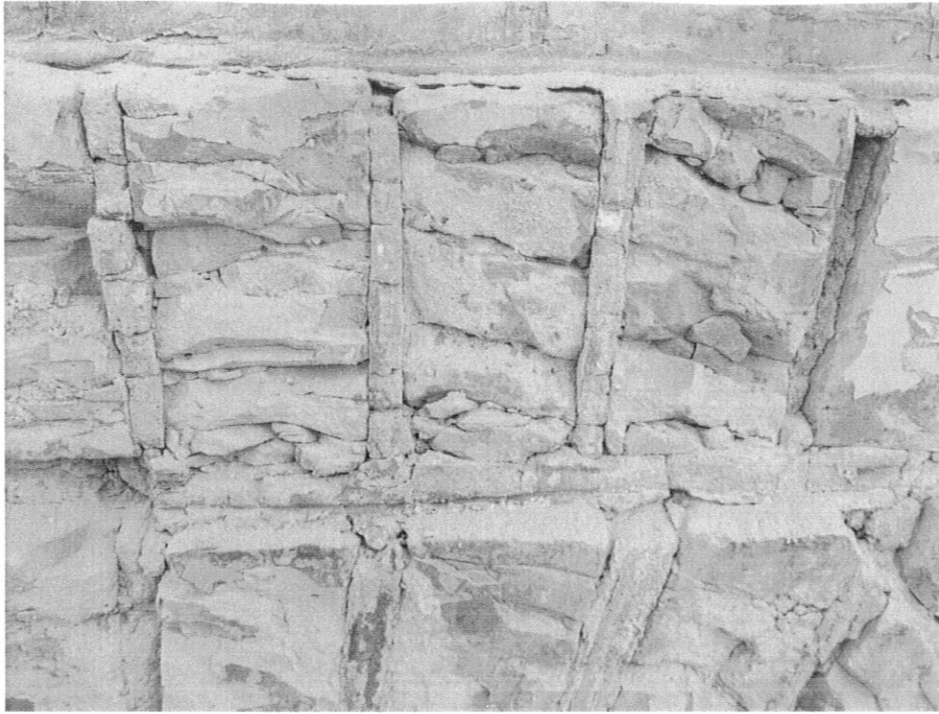
Fot. 3. Kętrzyn, Dworzec kolejowy, elewacja południowa, widoczny fragment rolki po odświeżeniu z wtórnych tynków, widoczna silnie spękana cegła, która rozwarstwiła się w swojej strukturze. Widoczna także zachowana spoina z opracowaniem w formie wałka.

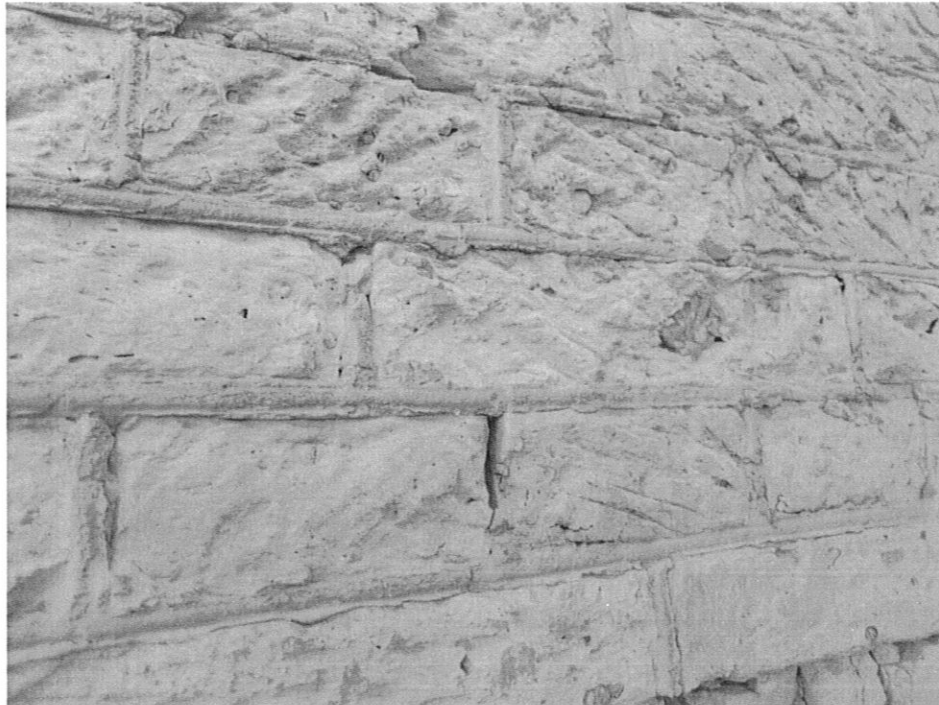
Fot. 4. Kętrzyn, Dworzec kolejowy, elewacja południowa, widoczny fragment muru gdzie cegła uszkodzona jest tylko powierzchniowo, widoczne ślady od młotkowania mające ułatwić narzucanie i zwiększyć przyczepność tynku. Widoczna dobrze zachowana pierwotna spoina, lecz miejscowo roszczenia.

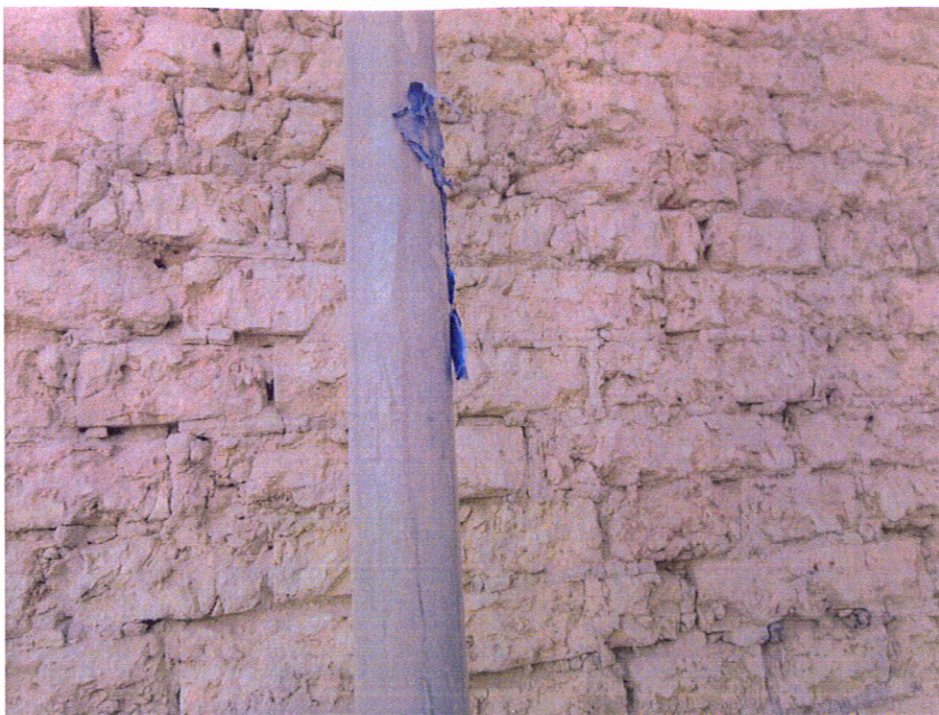
Fot. 5. Kętrzyn, Dworzec kolejowy, elewacja południowa, widoczny fragment muru gdzie cegła jak i pierwotna spoina są w bardzo złym stanie, cegły całkowicie pozbawione lica, spoina wykruszona.

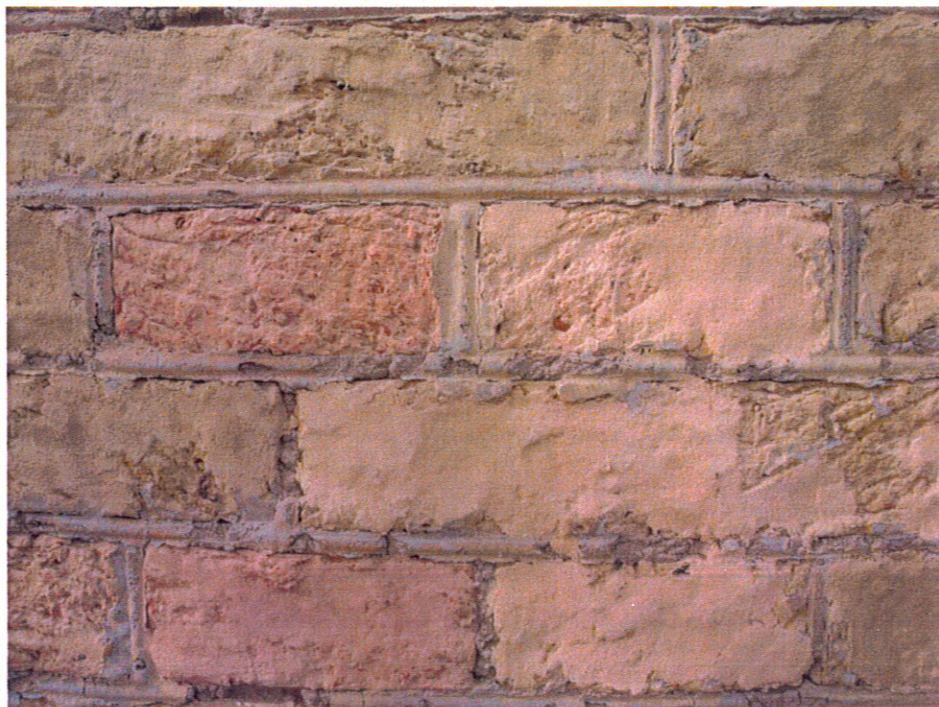
Fot. 6. Kętrzyn, Dworzec kolejowy, elewacja południowa, widoczny fragment muru z próbą założenia kitów zabezpieczających cegłę przed dalszą destrukcją.

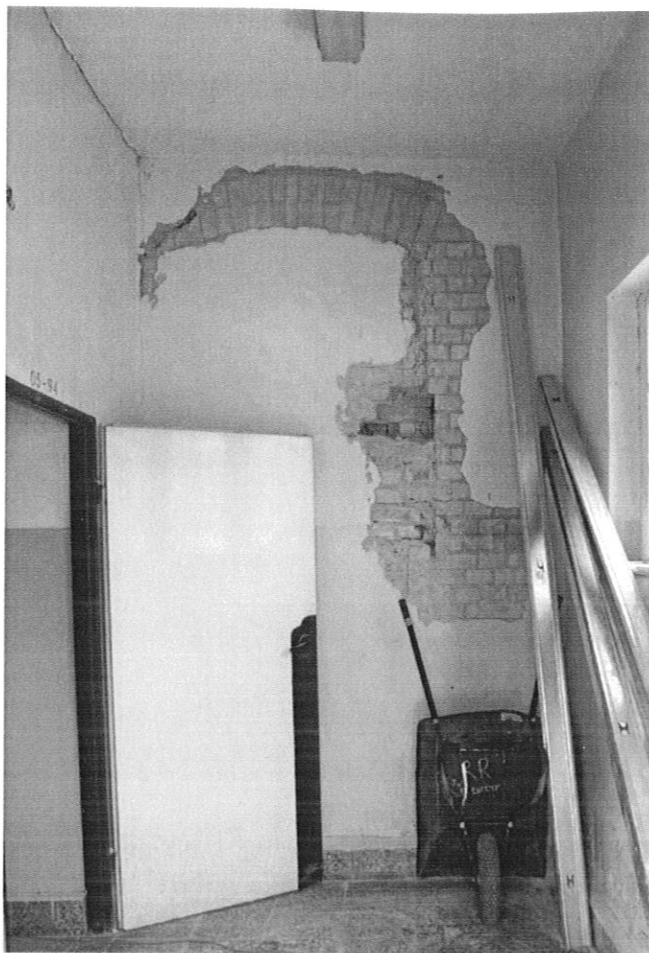
Fot. 7. Kętrzyn, Dworzec kolejowy, ściana przybudówki wschodniej, odkrywka pokazuje zachowany otwór okienny z nadprożem. Mur ceglany oraz spoina zachowały się tu w bardzo dobrym stanie.

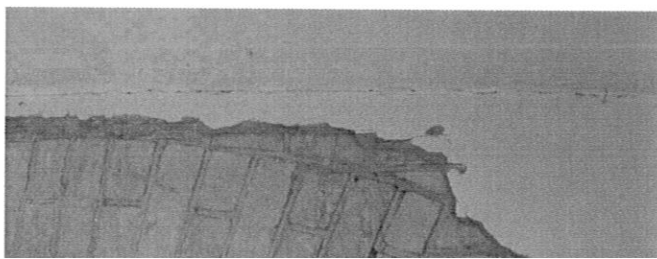
Fot. 8. Kętrzyn, Dworzec kolejowy, ściana przybudówki wschodniej, widoczny fragment pierwotnej opaski okiennej na kształtkach ościeża okiennego.

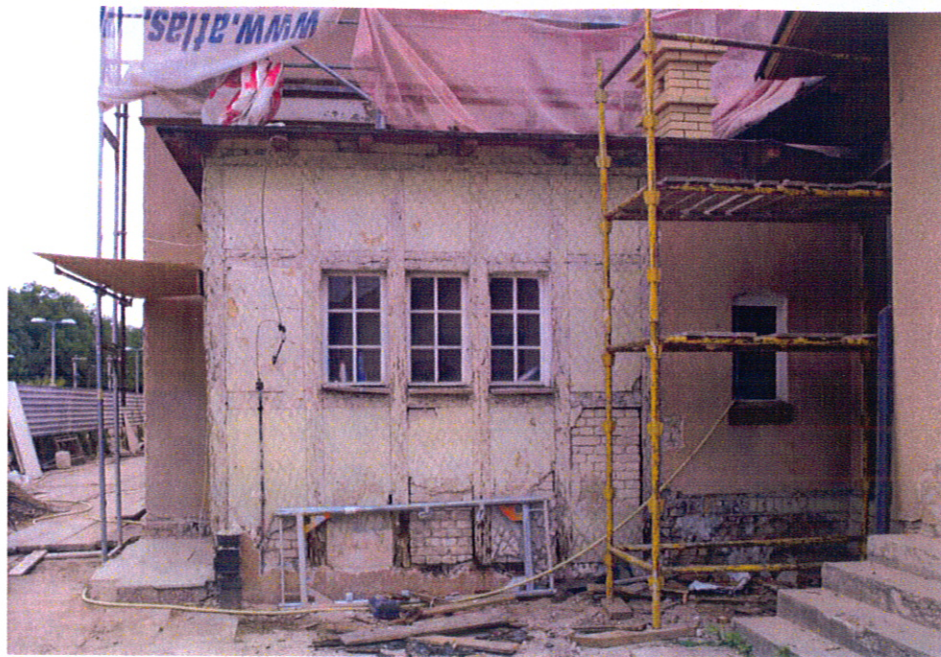
Fot. 9. Kętrzyn, Dworzec kolejowy, ściana ryglowa przybudówki wschodniej, widoczna konstrukcja ryglowa po odsłonięciu z wtórnych tynków. Okna są prawdopodobnie pierwotne, osadzono je w polach między belkami i ryglami.

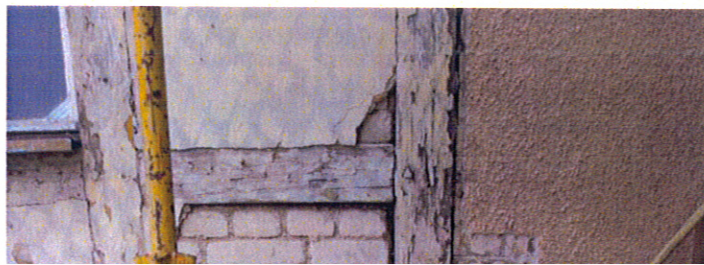
Po odsłonięciu tynków z przybudówki wschodniej ścian w konstrukcji ryglowej widoczne belki drewniane przy cokole są w złym stanie, posiadają ślady korozji biologicznej oraz ślady działalności drewnojadów. Belka będąca podwaliną jest całkowicie zdeintegrowana, uzupełniona wtórnie betonem i gruzem.

Fot. 10. Kętrzyn, Dworzec kolejowy, ściana ryglowa przybudówki wschodniej, widoczna silna destrukcja dolnej części belek. Konstrukcja ryglowa wypełniona jest białą cegłą

Materiał wykorzystany do rekonstrukcji powinien być wykonany z wysezonowanego drewna tego samego gatunku, co oryginał, powinien powtarzać wymiary pierwotnych belek. Zakłada się całkowitą rekonstrukcję belki podwalinowej. Wymiana belek konstrukcji powinna się odbywać pod nadzorem konstruktora.

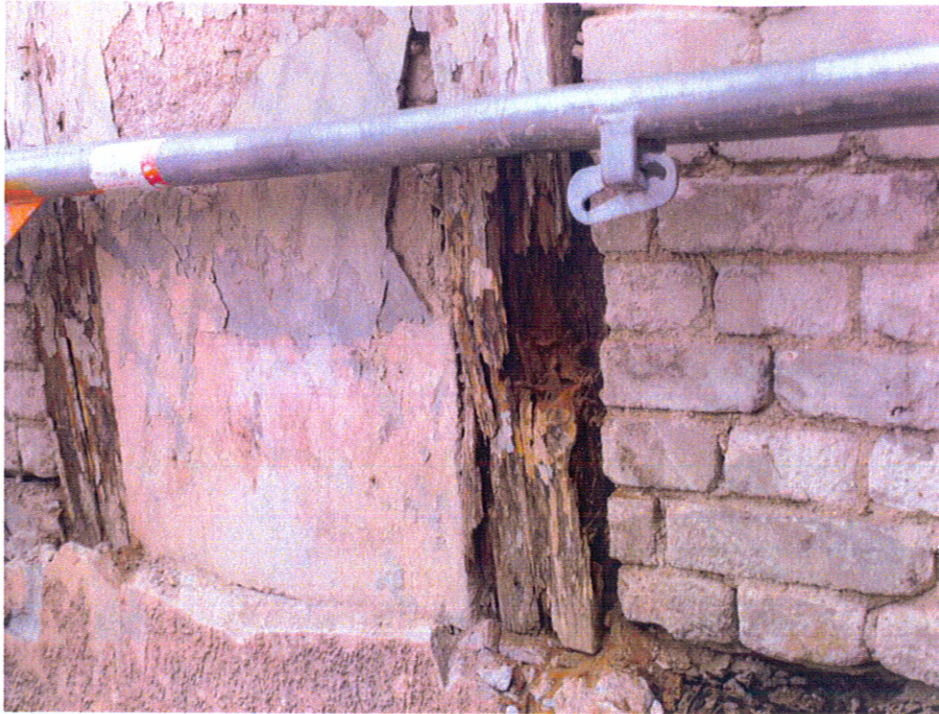
Fot. 11. Kętrzyn, Dworzec kolejowy, ściana ryglowa przybudówki wschodniej, zbliżenie na drewno, które jest zbutwiałe i zjedzone przez owady.

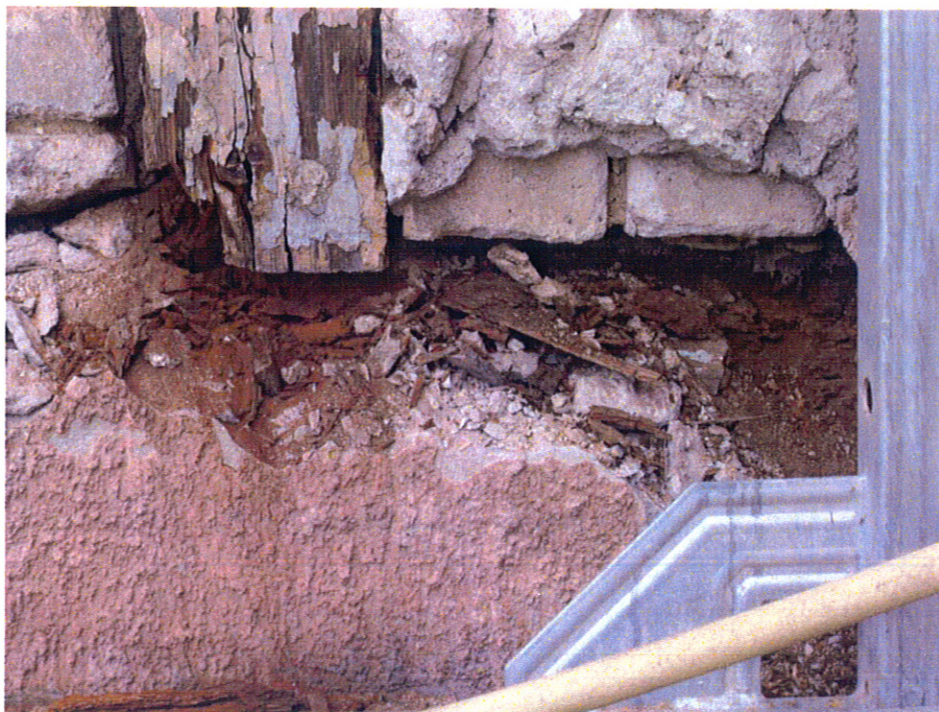
Fot. 12. Kętrzyn, Dworzec kolejowy, ściana ryglowa przybudówki wschodniej, ze słupów konstrukcji ryglowej wysypuje się mączka drewniana.

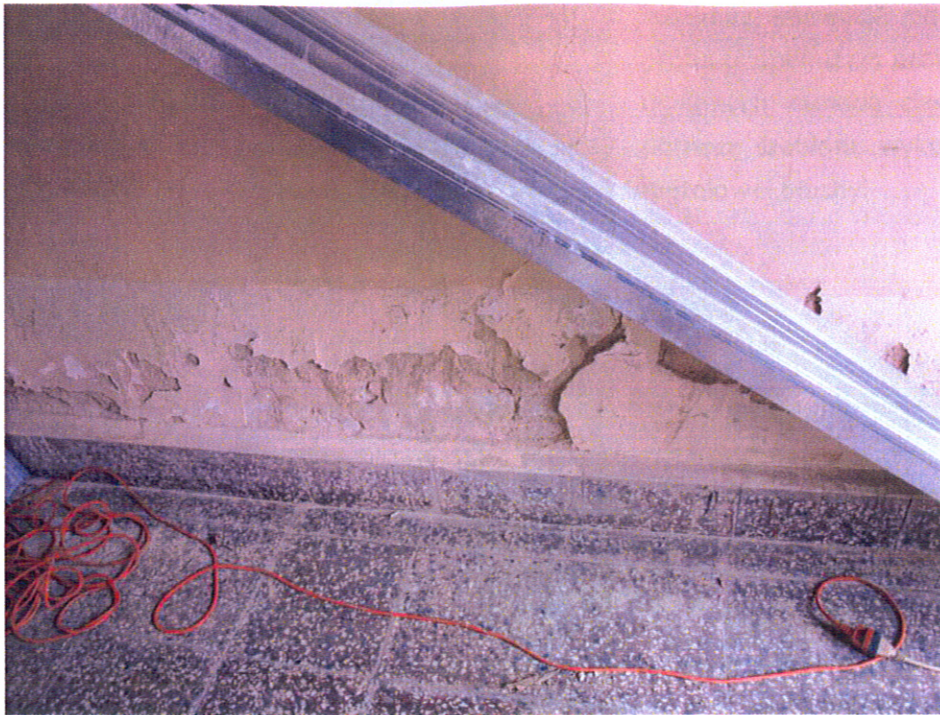
Fot. 13. Kętrzyn, Dworzec kolejowy, ściana ryglowa przybudówki wschodniej od strony wewnętrznej, widoczne zawilgocenie dolnej partii ściany, powodujące dezintegrację tynków i odparzenie warstw malarskich.

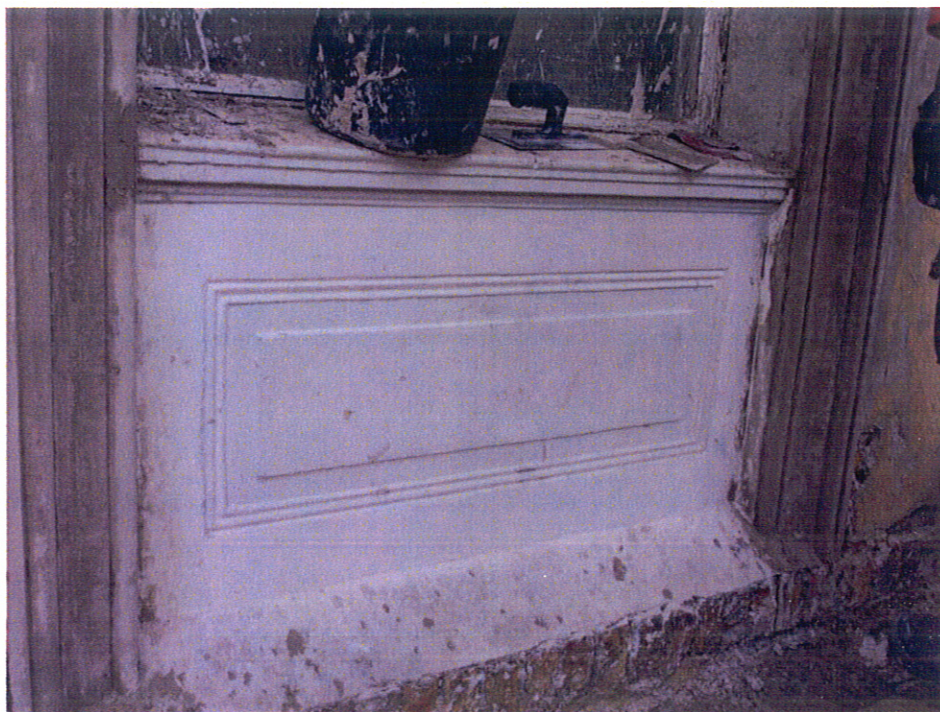
Fot. 14. Kętrzyn, Dworzec kolejowy, elewacja południowa, próba pokazania płytkiny podokiennej z nałożeniem gładkiej szpachłówki, mającej zabezpieczyć spękania i wyrównać powierzchnię.

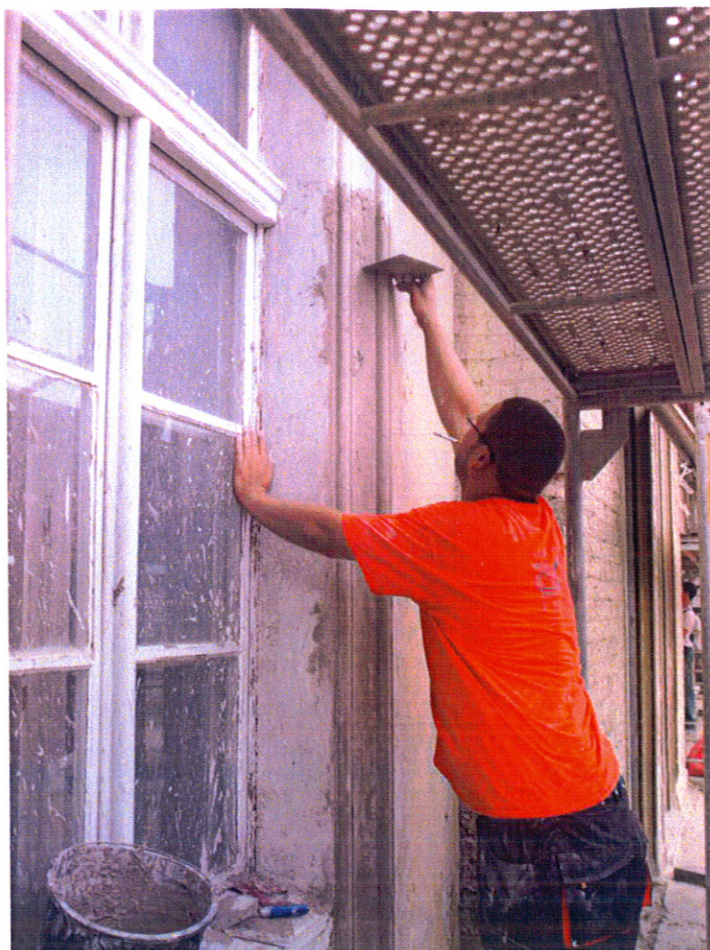
Fot. 15. Kętrzyn, Dworzec kolejowy, elewacja południowa, próba uzupełnienia profili opasek okiennych metodą ciągnioną za pomocą szablonu wykonanego z metalowej blachy.

Drobne ubytki i spękania uzupełni zaprawą sztukatorską np. **Stuccoco Mono SM 86 firmy Baunit**. Jest to mineralna zaprawa sztukatorską do reprofilacji detali metodą ciągnioną za pomocą wykonanych z metalu szablonów. Po opracowaniu i wysezonowaniu zaprawy należy ją wyszlifować do gładkiej powierzchni. Płycinę podokienną można pokryć w celu scalenia rys i pęknięć gładką szpachłówką elewacyjną.

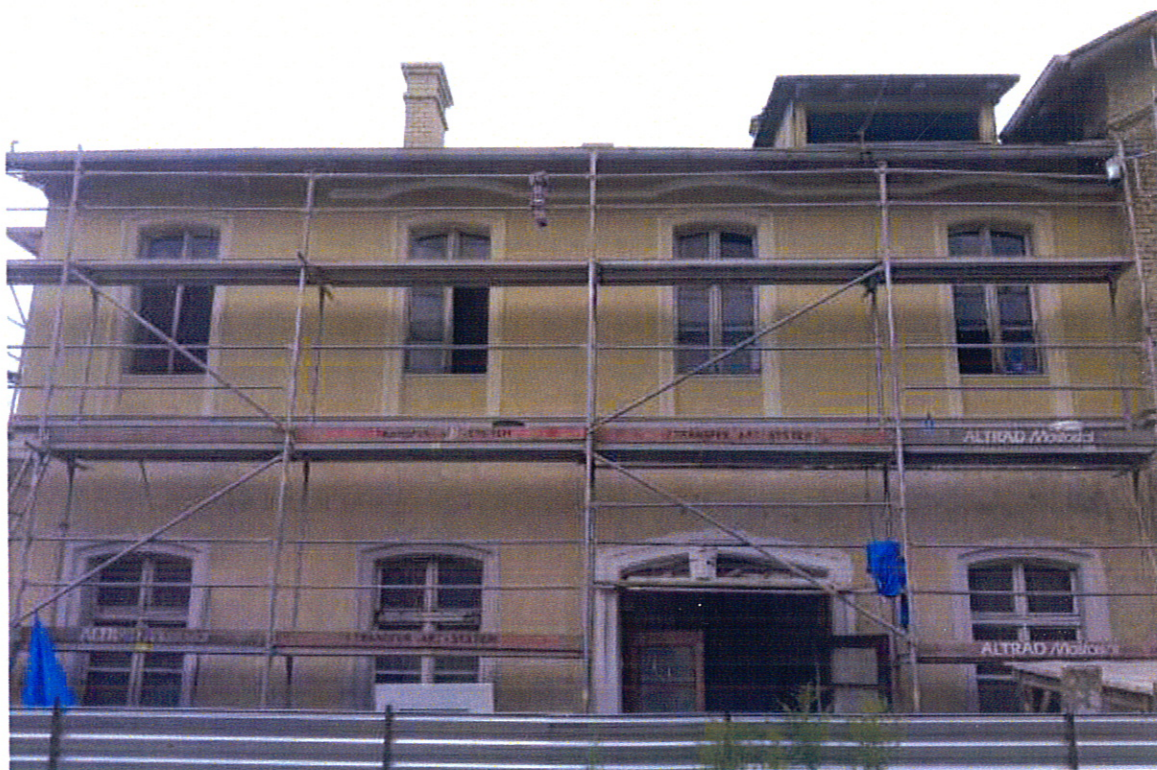
Fot. 16. Kętrzyn, Dworzec kolejowy, elewacja północna, próba kolorystyczna na nowo założonych tynkach w strefie piętra.
