Dworzec kolejowy w Kętrzynie – elewacja północna

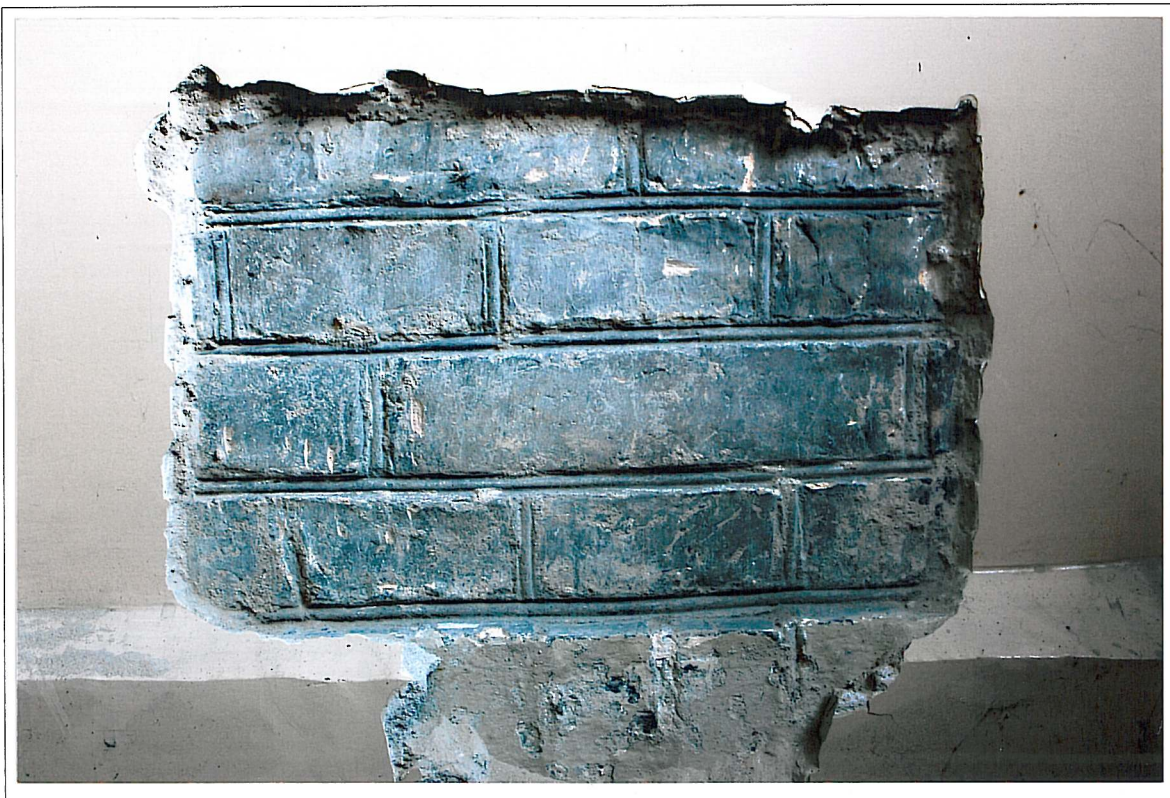
Dworzec kolejowy w Kętrzynie – ściana wschodnia ryzalitu wschodniego, poziom nad cokołem, obecnie ściana wewnętrzna przybudówki W odkrywcę widoczny dobrze zachowany wątek elewacji

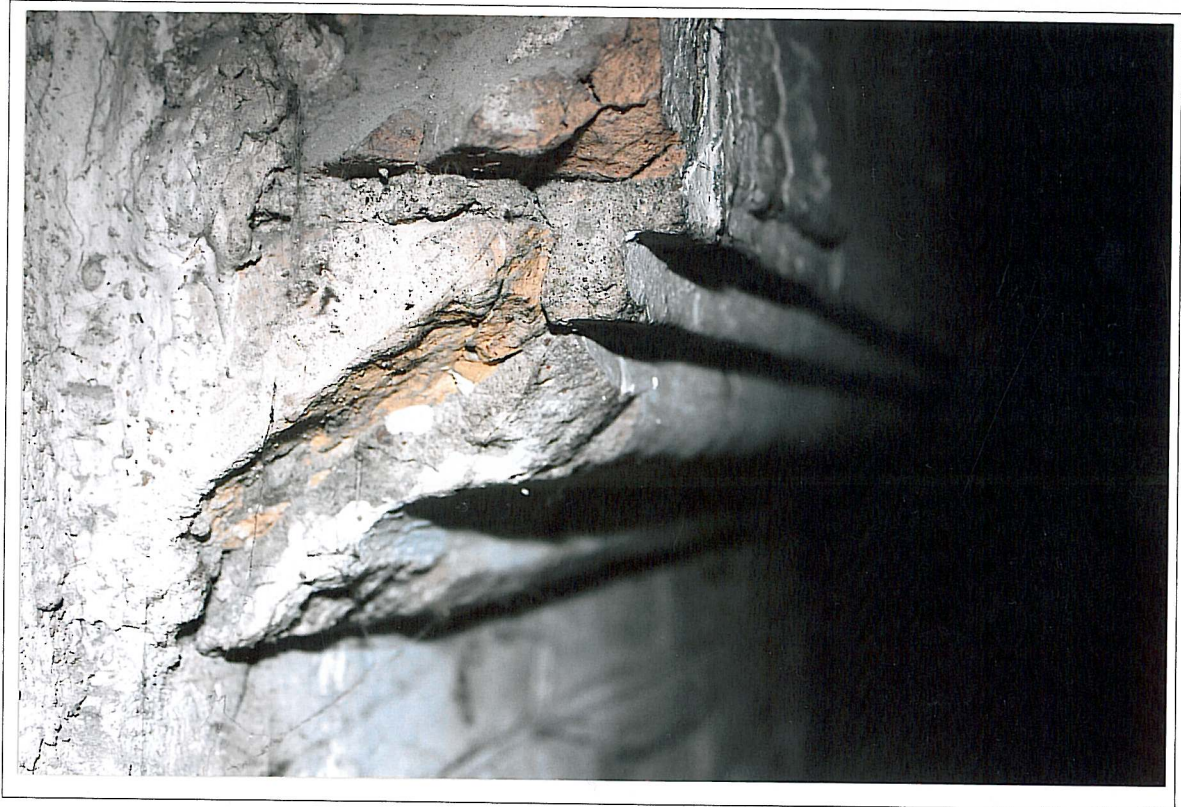
Dworzec kolejowy w Kętrzynie – ściana zachodnia ryzalitu zachodniego. Widoczny przekrój profilu. Profile ciągnięte bezpośrednio na elewacji na przekutych ceglach.

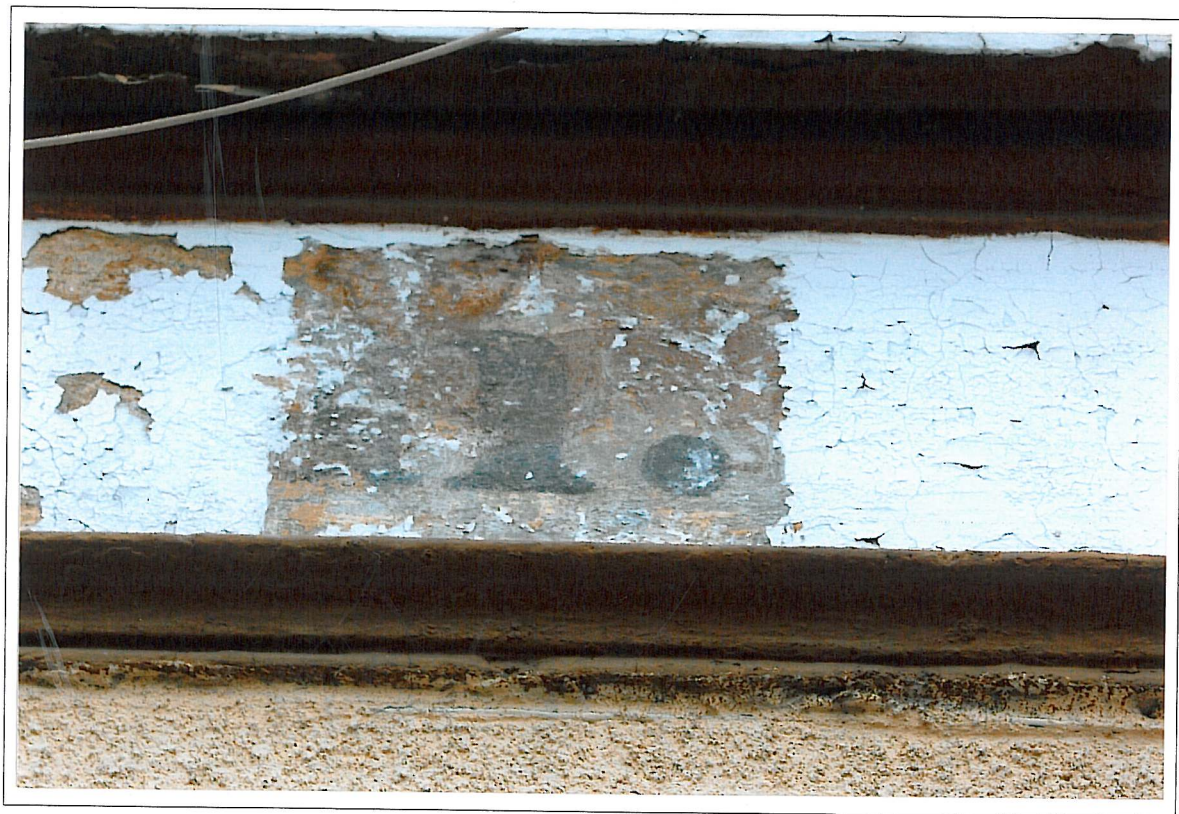
Dworzec kolejowy w Kętrzynie – ściana południowa, gzyms nad parterem. W odkrywce widoczny fragment ostatniej litery napisu „*Kenigsberg 102. Km RASTENBURG Prostken ? Km.*”

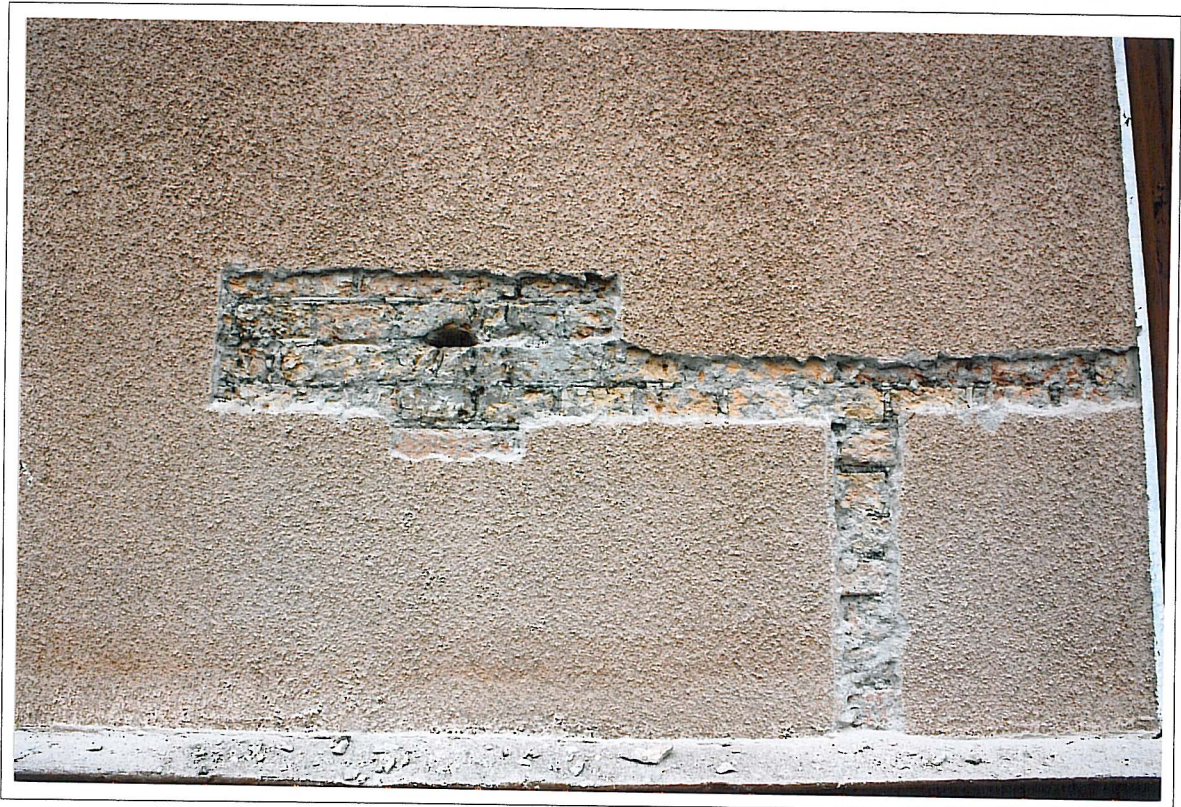
Dworzec kolejowy w Kętrzynie – ściana wschodnia ryzalitu wschodniego, poziom I piętra. W odkrywcę widoczny wątek ceglany

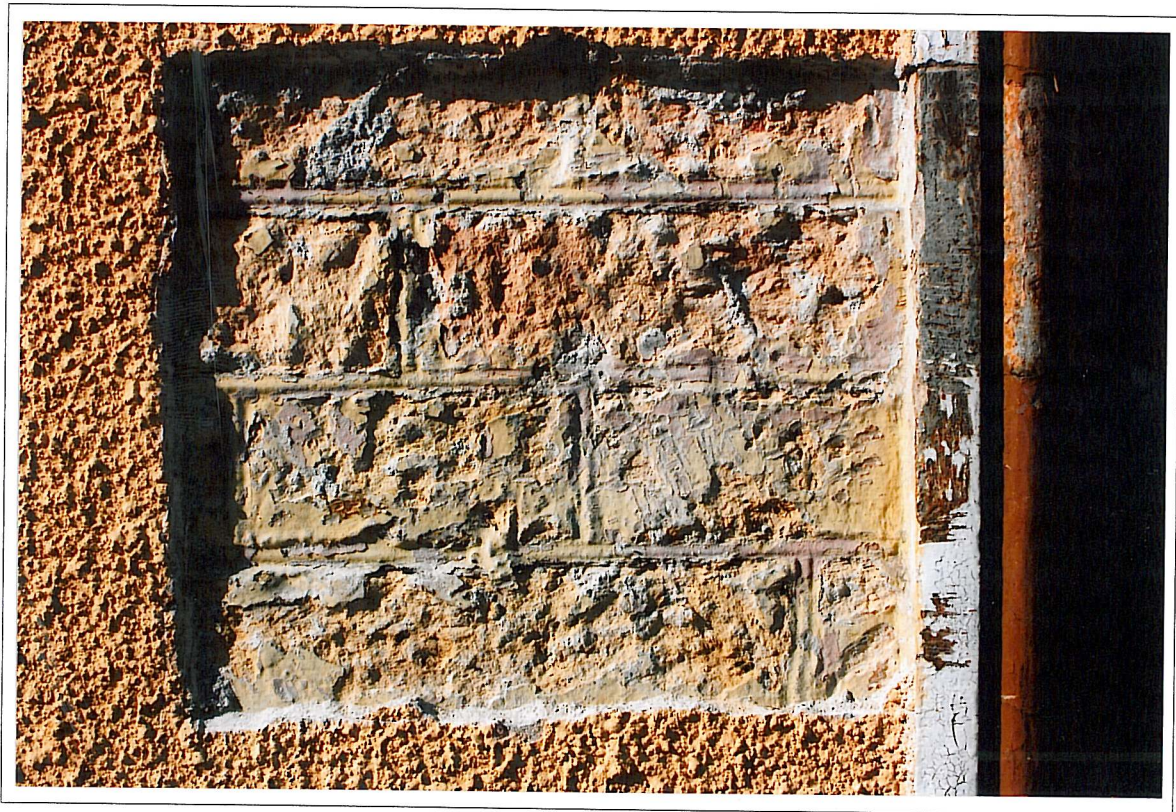
Dworzec kolejowy w Kętrzynie – ściana południowa, poziom parteru. Widoczny stan zachowania powierzchni licowej cegły zniszczonej przed tynkowaniem elewacji. Dobrze zachowane fugi.

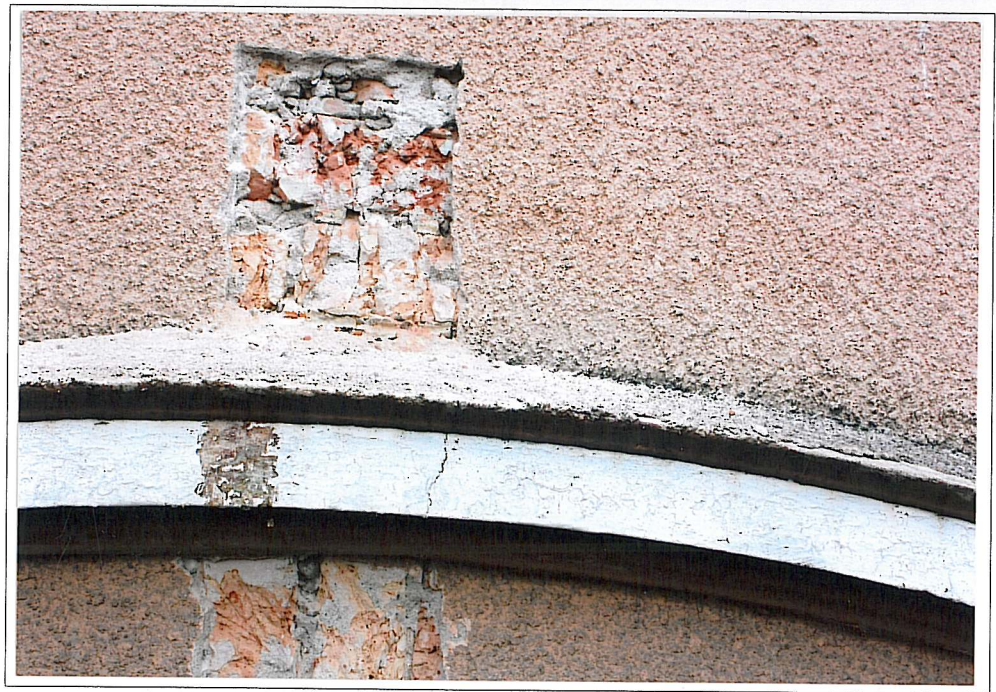
Dworzec kolejowy w Kętrzynie – ściana północna ryzalitu zachodniego, poziom I piętra nad oknem. W odkrywce widoczny stan zachowania powierzchni elewacji

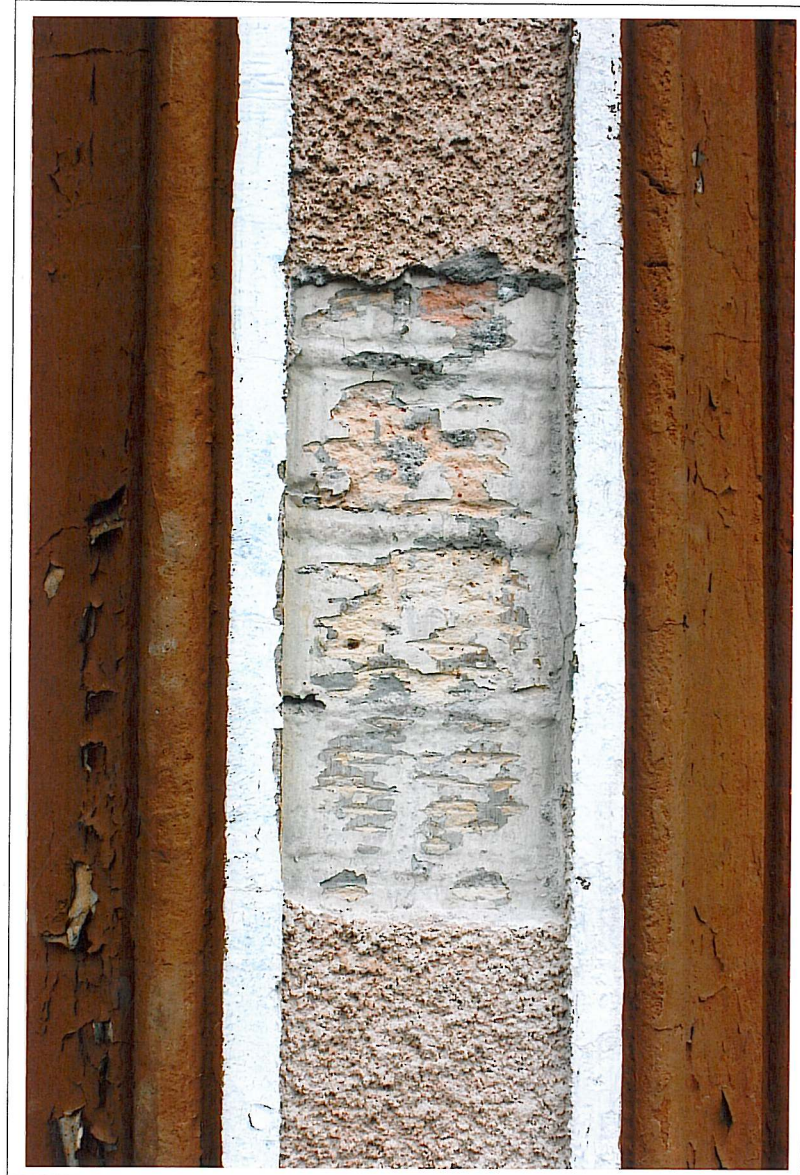
Dworzec kolejowy w Kętrzynie – ściana wschodnia ryzalitu wschodniego, poziom I piętra. Widoczny wążek ceglany między opaskami okiennymi. Warstwy malarskie nakładane bezpośrednio na cegły i fugi. Widoczne celowe zniszczenia (fakturowanie !) powierzchni cegieł

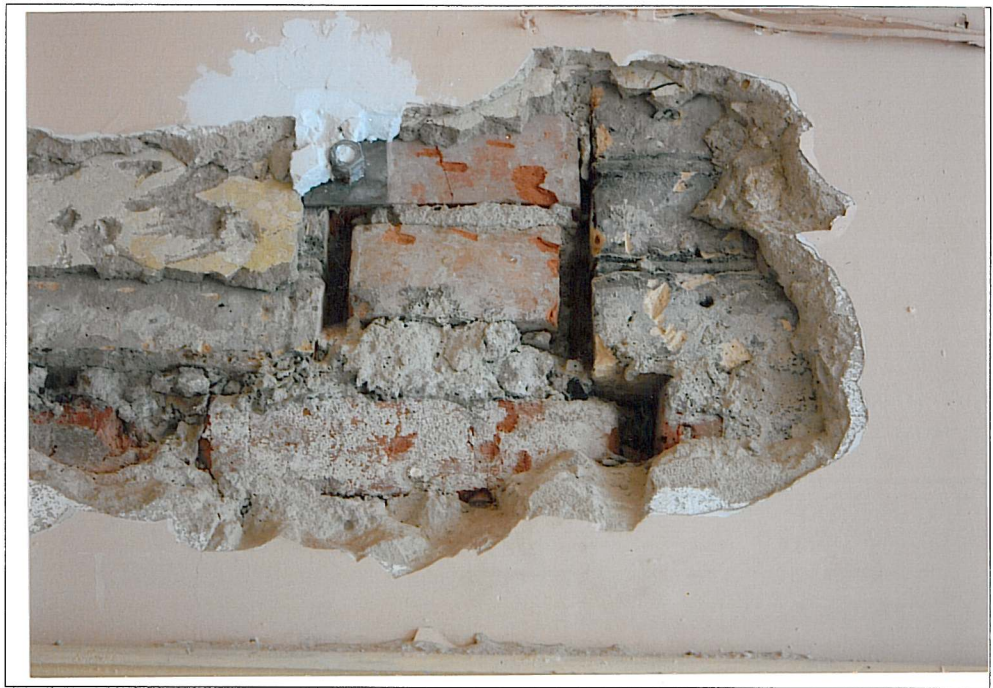
Dworzec kolejowy w Kętrzynie – ściana zachodnia zachodniego ryzalitu. Widoczna zamurowana nisza pierwotnie skrywająca rurę spustową

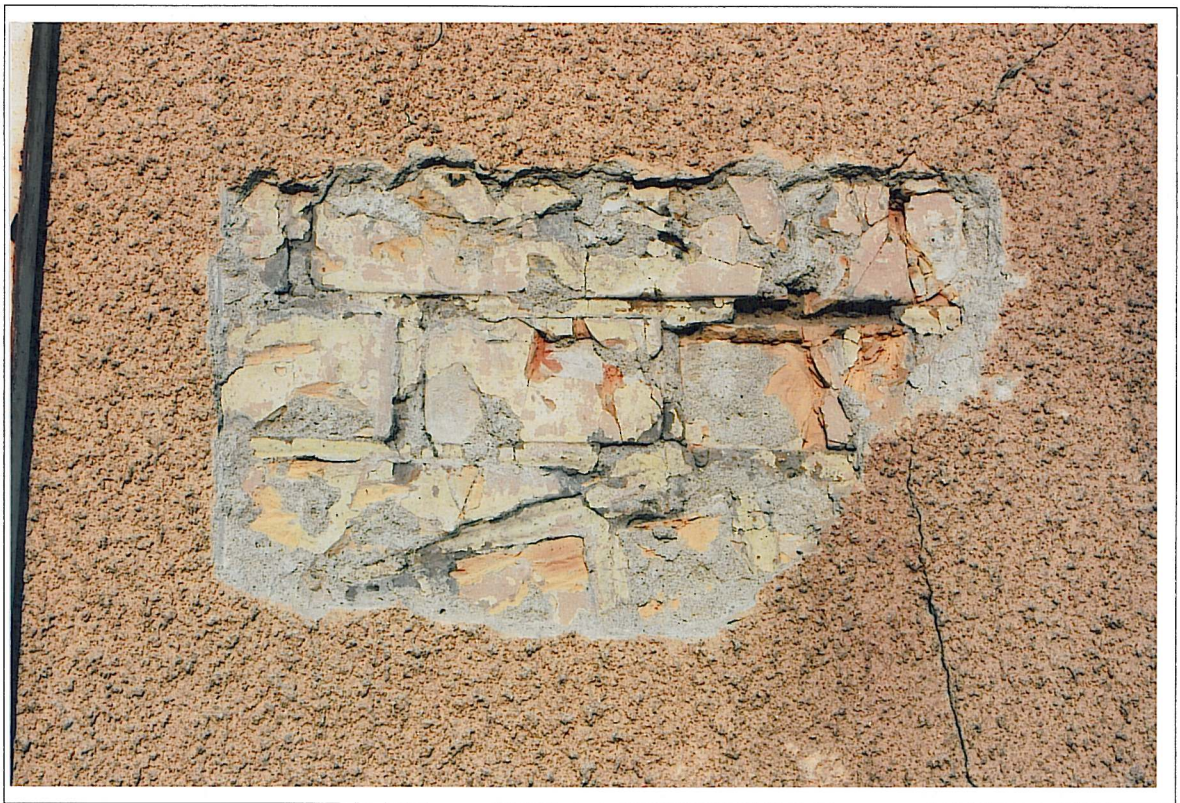
Dworzec kolejowy w Kętrzynie – ściana zachodnia dobudówka, poziom I piętra nad oknem. Widoczny stan zachowania cegły licowej po nasiekaniu.

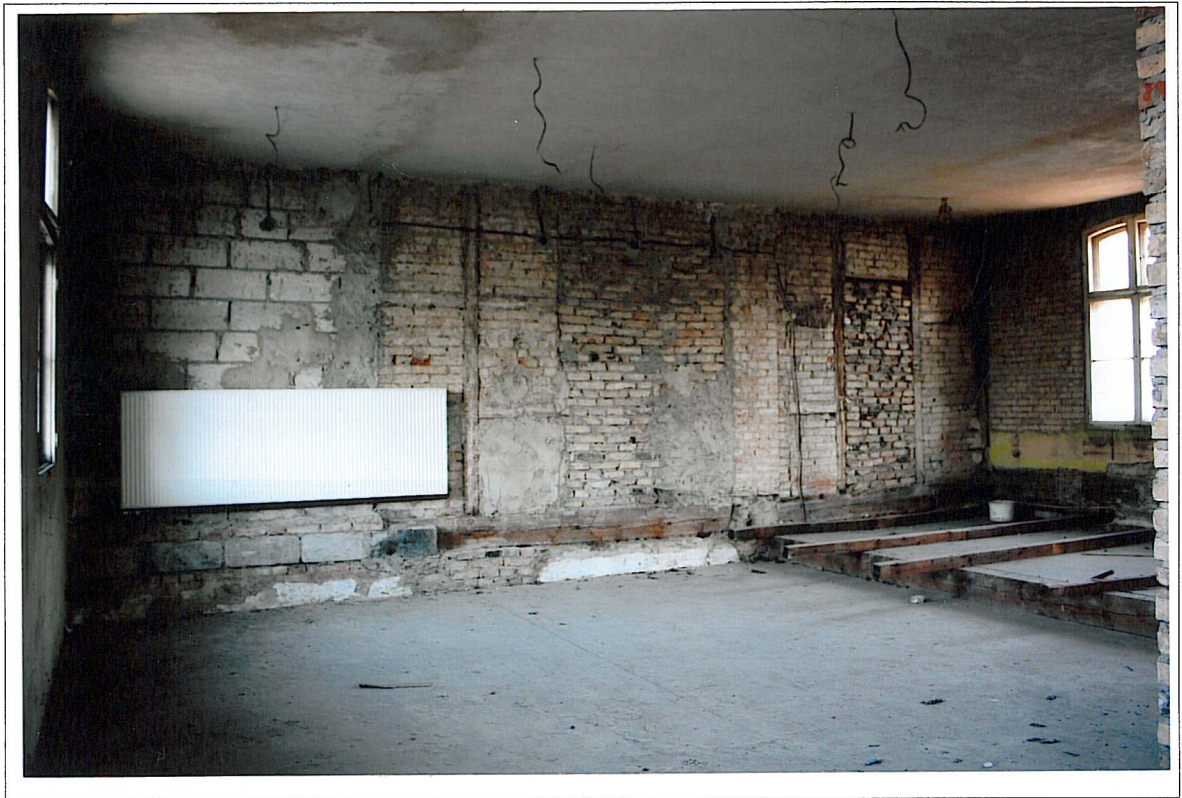
Dworzec kolejowy w Kętrzynie – pomieszczenie nad holem głównym. Widoczna konstrukcja szkieletowa ściany i liczne przemurowania

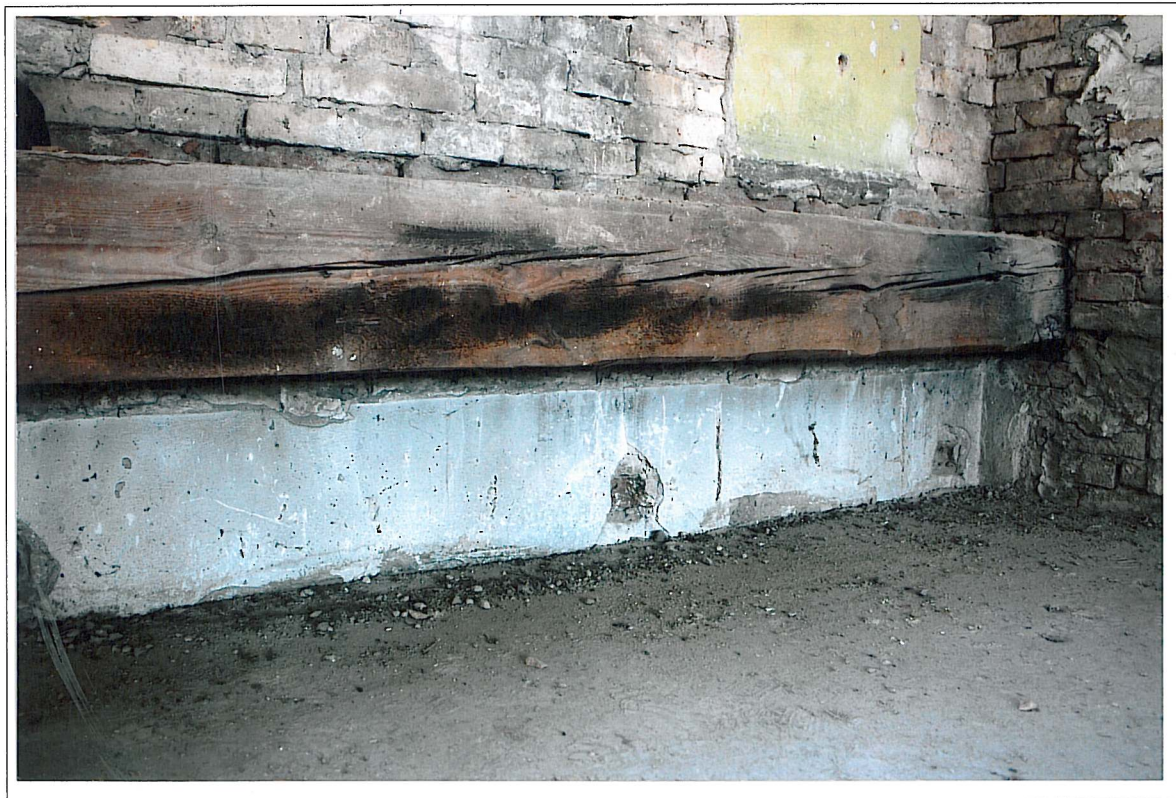
Dworzec kolejowy w Kętrzynie – pomieszczenie nad holem głównym. Widoczny pierwotny poziom stropów drewnianych i fragment ściany dawnego holu z warstwami pobiał.

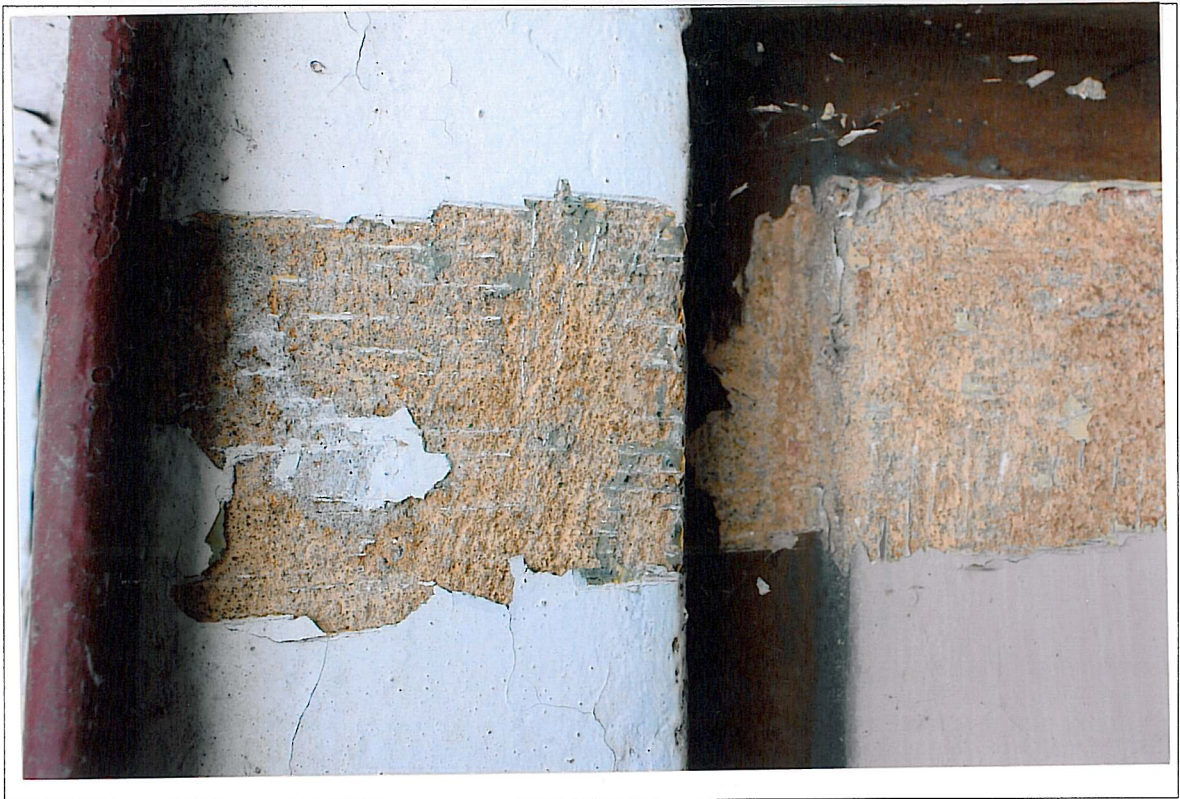
Dworzec kolejowy w Kętrzynie–przybudówka północna, wejście główne, gzyms podokienny. W odkrywcę widoczny tynk barwiony w masie

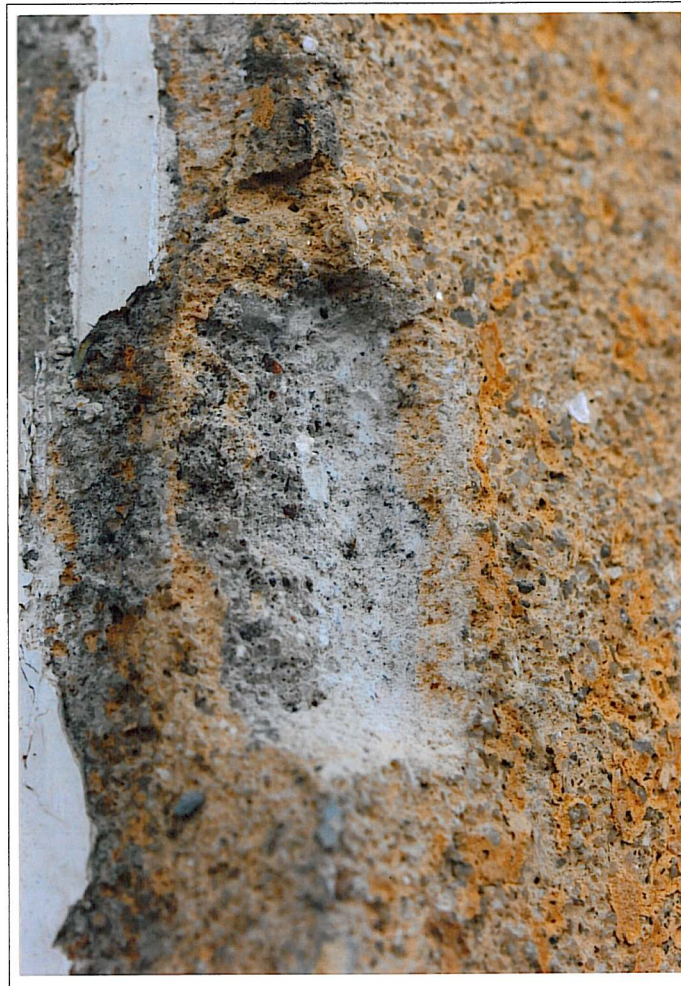
Dworzec kolejowy w Ketrzynie – przybudówka północna, wejście główne, gzyms podokienny. Widoczna cienka warstwa tynku barwionego w masie na kolor ugrowy

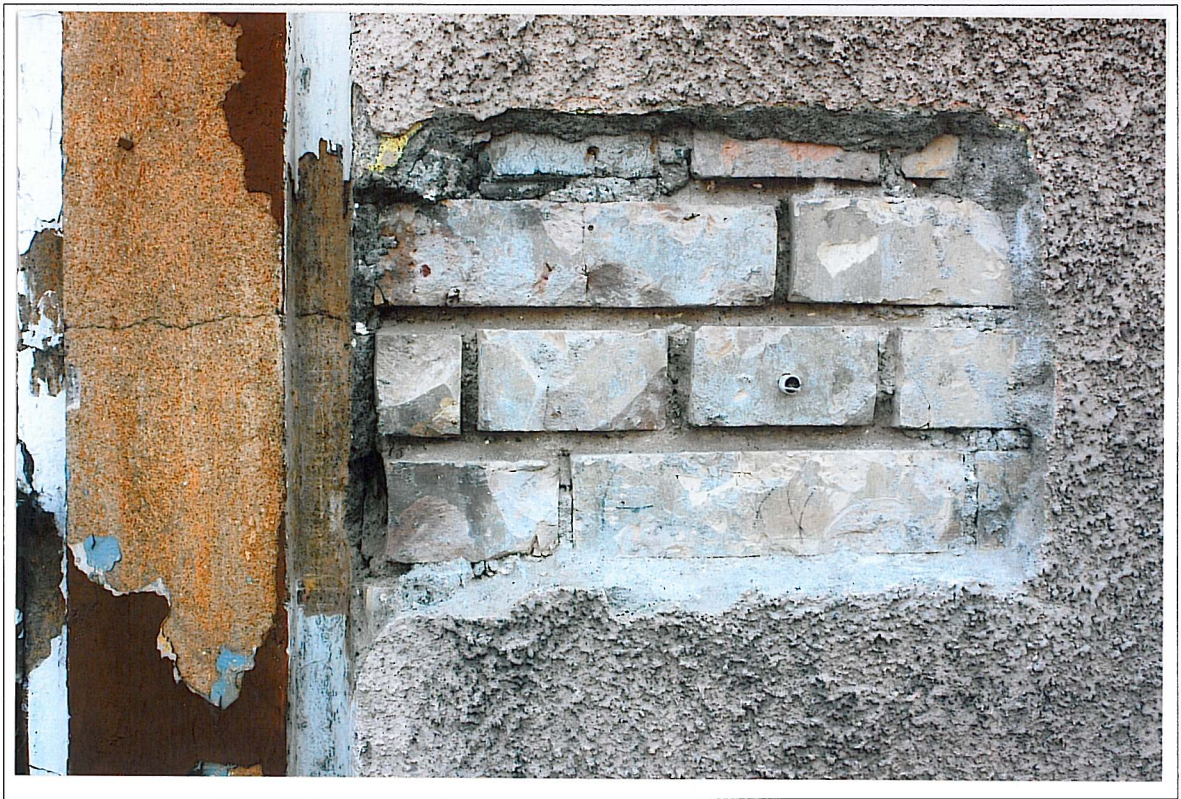
Dworzec kolejowy w Kętrzynie–przybudówka północna, wejście główne, W odkrywce widoczny tynk wążek ceglany z żółtawej licówki oraz niewielki fragment zachowanej fugi

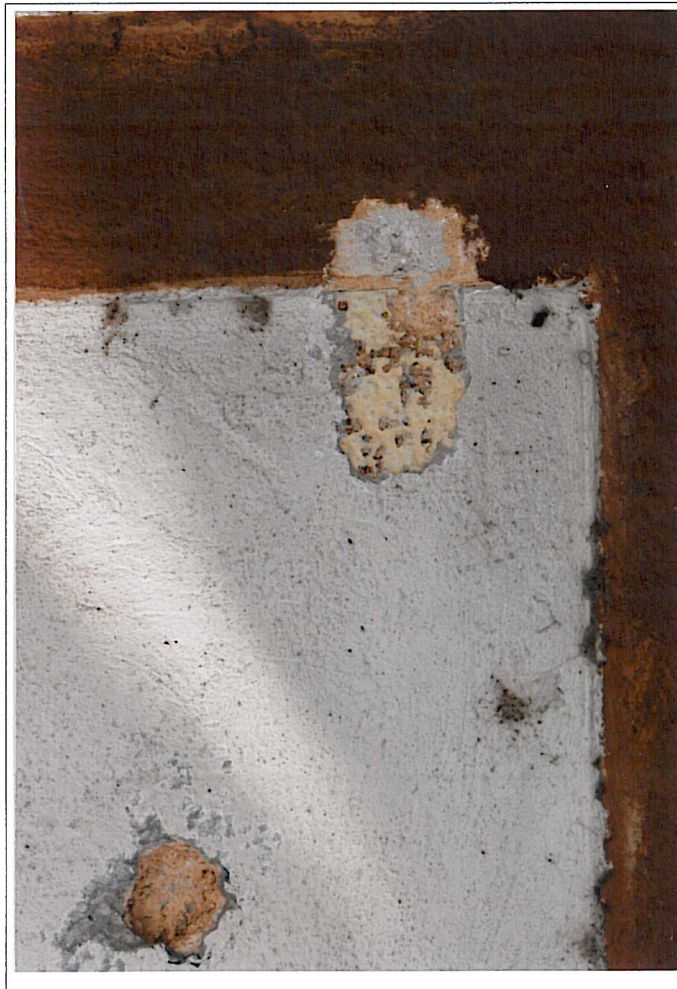
Dworzec kolejowy w Kętrzynie – przybudówka północna, wejście główne, zadaszenie nad schodami wejściowymi Widoczna warstwa tynku barwionego w masie na kolor ugrowy

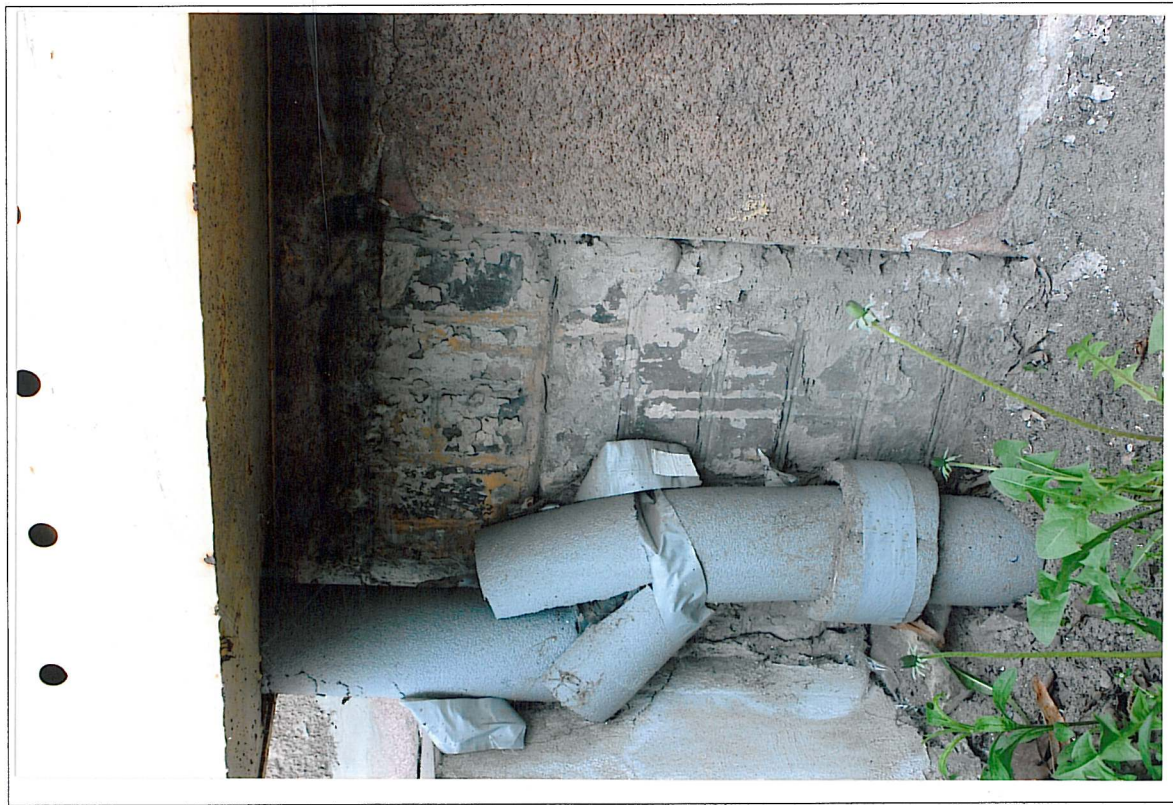
Ryzalit wschodni, strona północna; widoczny nieotynkowany cokół

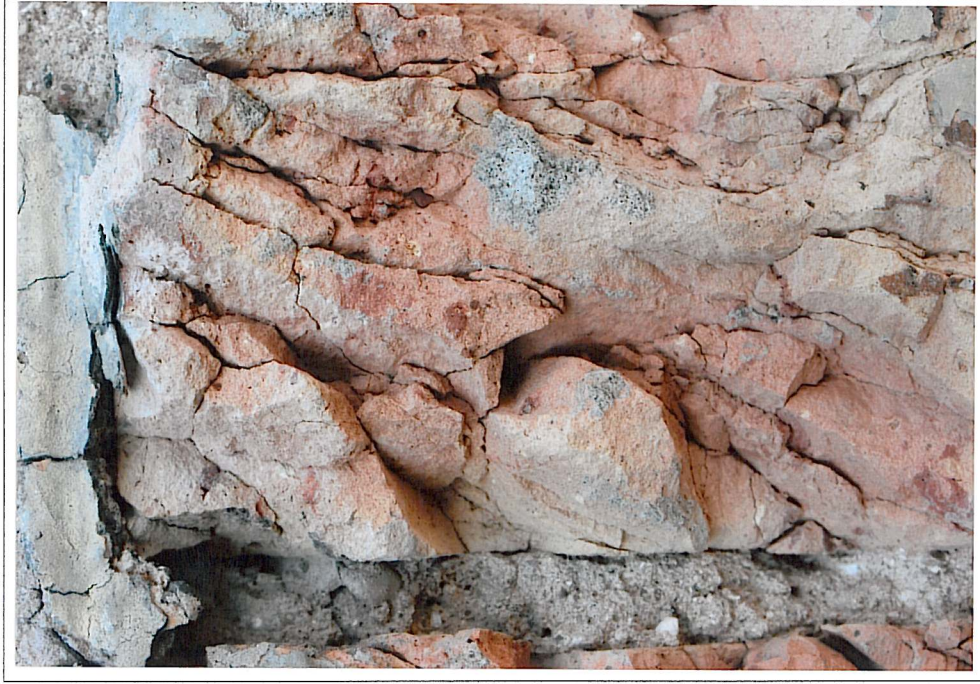
Cokół przybudówki wschodniej od strony południowej; stan zachowania cegieł

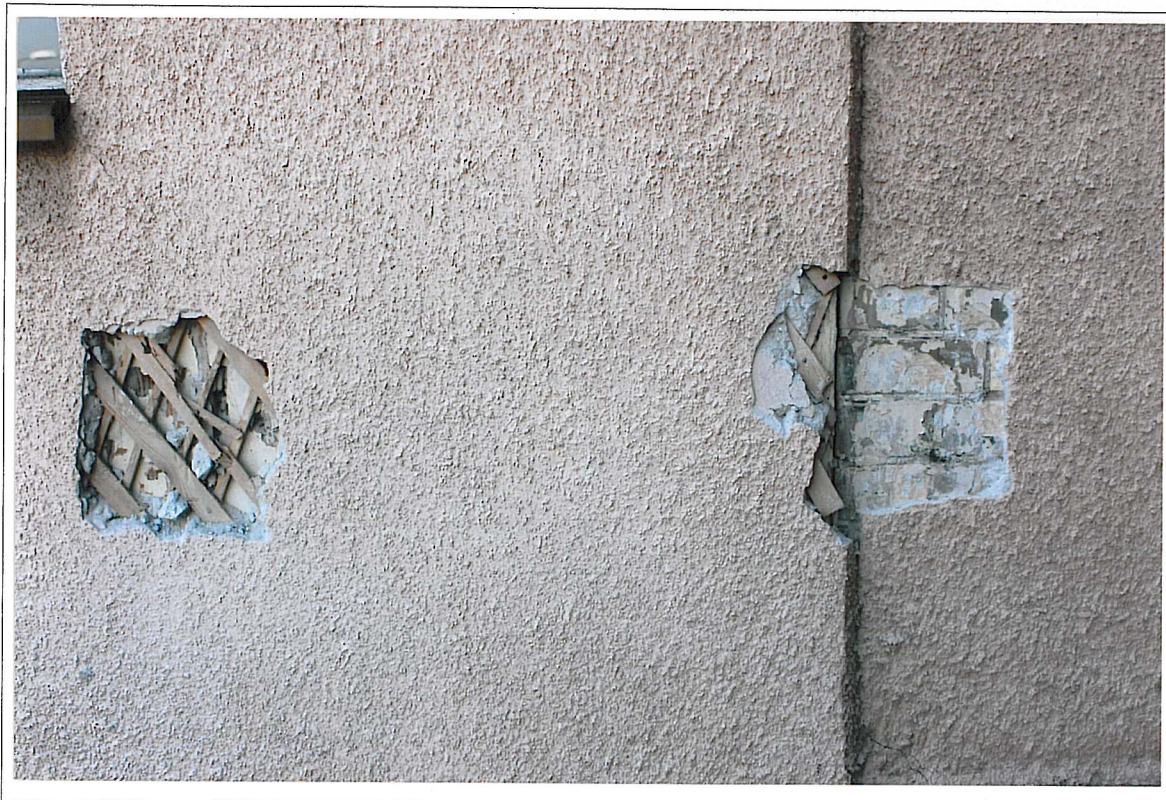
Dworzec kolejowy w Kętrzynie—drewniana konstrukcja małej przybudówki od strony wschodniej.

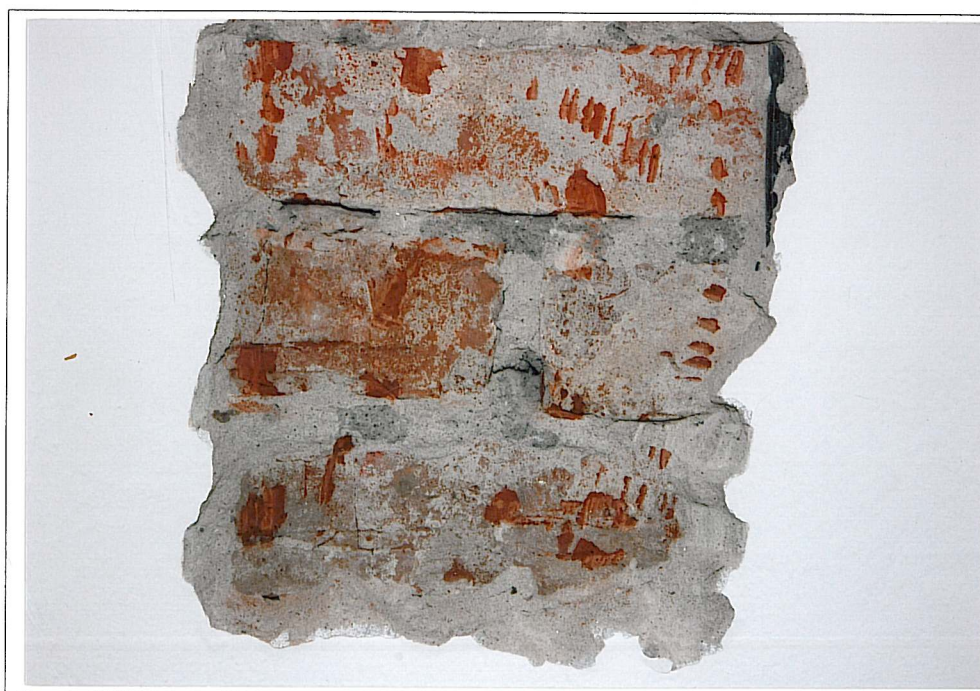
Dworzec kolejowy w Kętrzynie – ryzalit wschodni; ściana wewnętrzna pozbawiona pierwotnych tynków

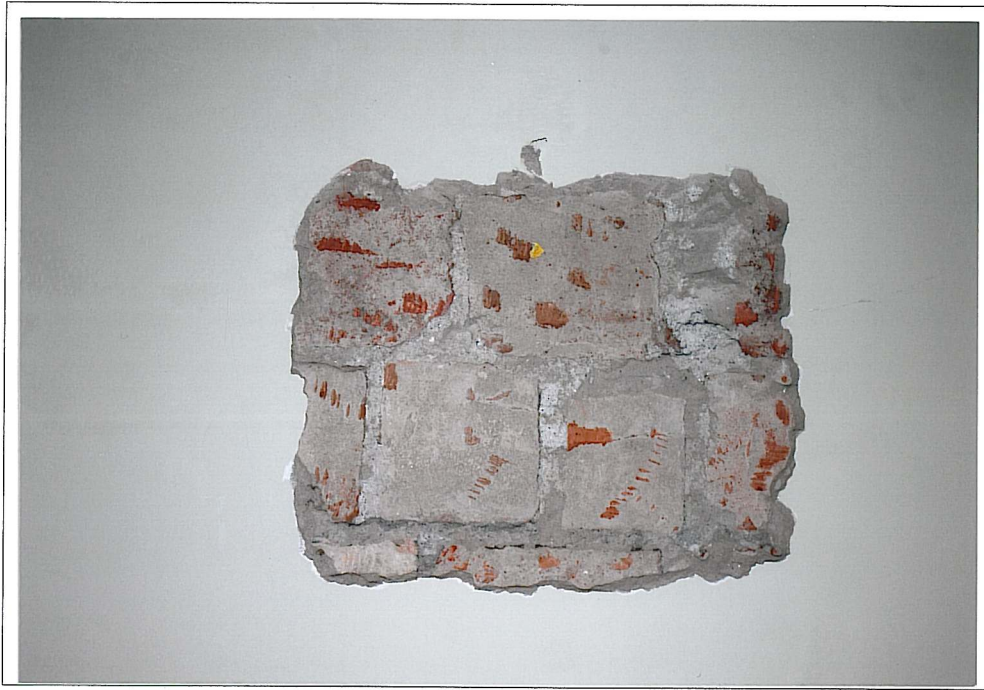
Dworzec kolejowy w Kętrzynie – wtórna ścianka działowa w bryle centralnej I piętro

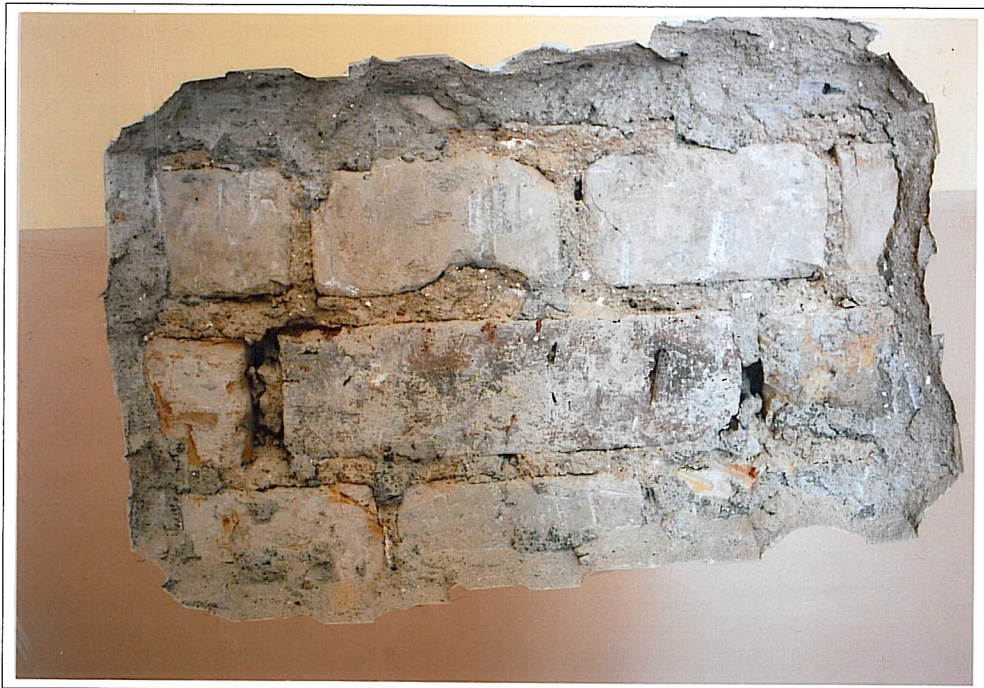
Dworzec kolejowy w Kętrzynie – bryła centralna. parter; ściana wewnętrzna pozbawiona pierwotnego tynku

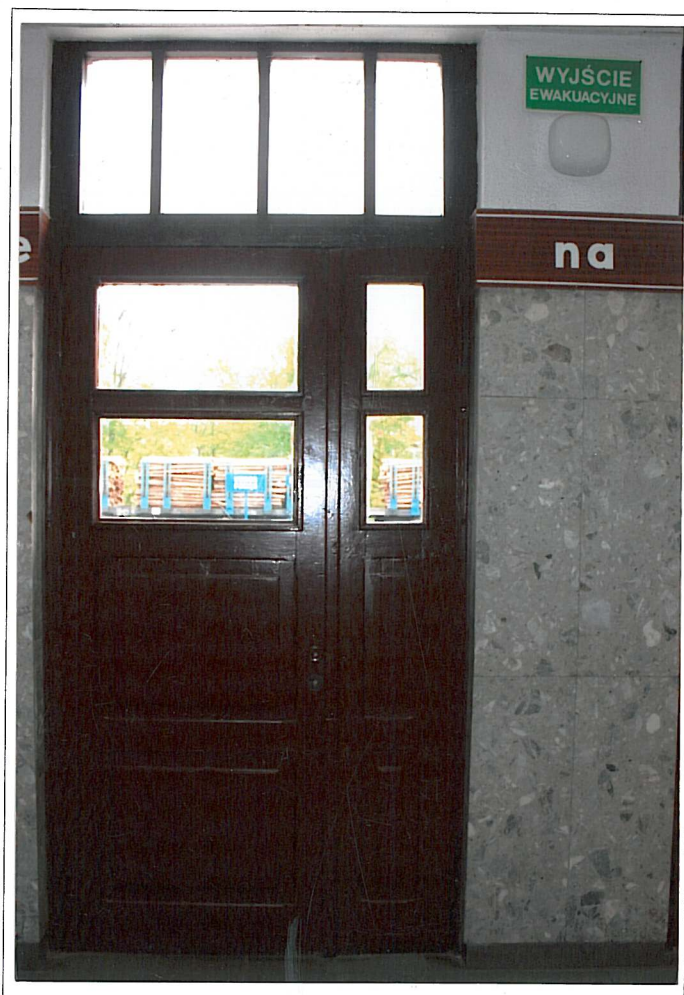
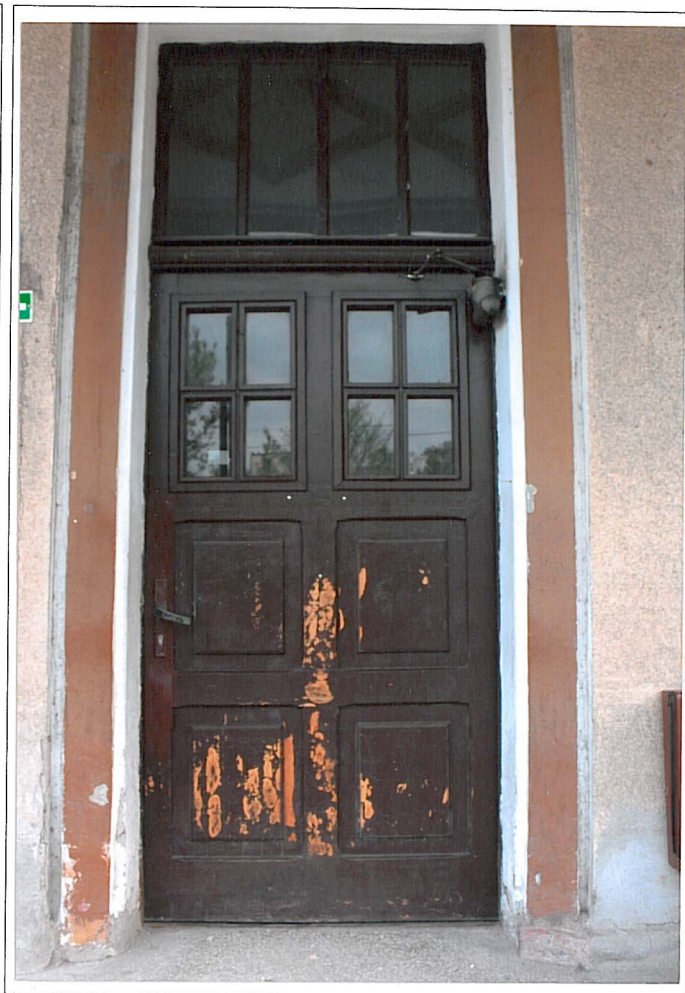
Dworzec kolejowy w Kętrzynie; przybudówka północna, wejście główne – wtórne skrzydła drzwiowe, strona wewnętrzna i zewnętrzna

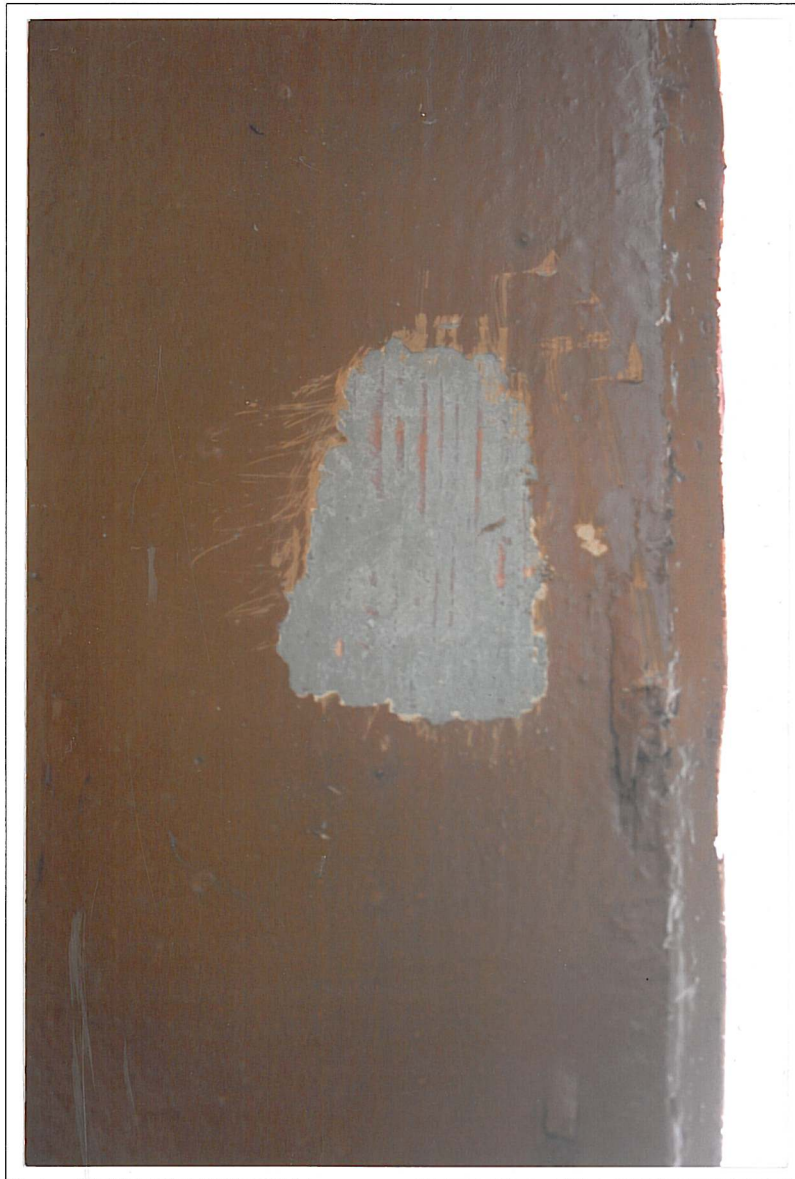
Dworzec kolejowy w Kętrzynie; przybudówka wschodnia – w odkrywce widoczna kolorystyka stolarki drzwiowej NCS – S 3005-B80G

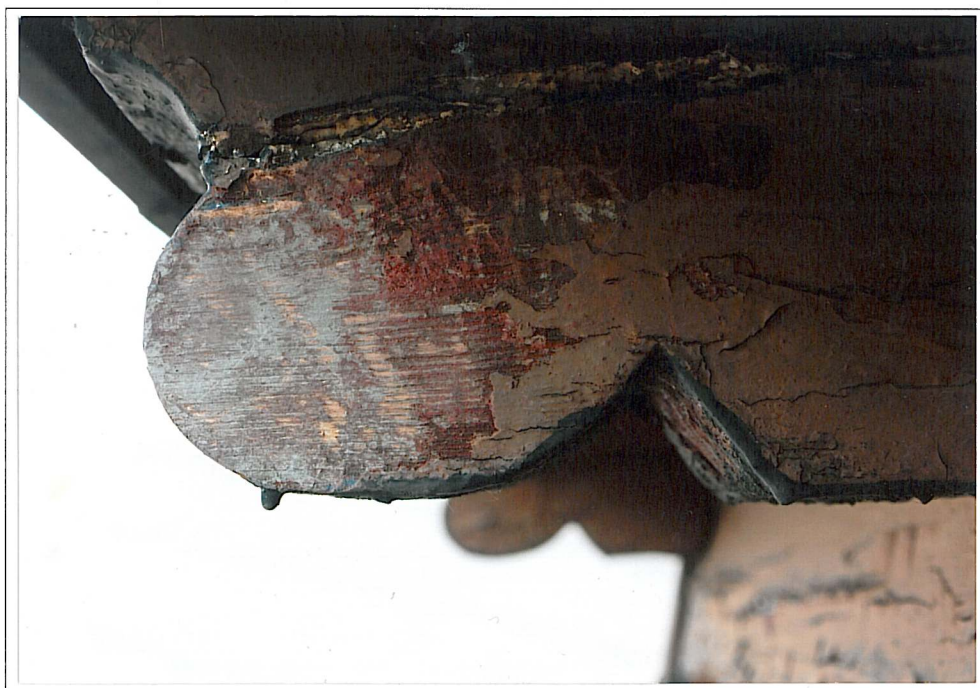
Dworzec kolejowy w Kętrzynie, elewacja północna; widoczne ozdobne opracowanie krokwi.
Kolorystyka zbliżona do stolarki

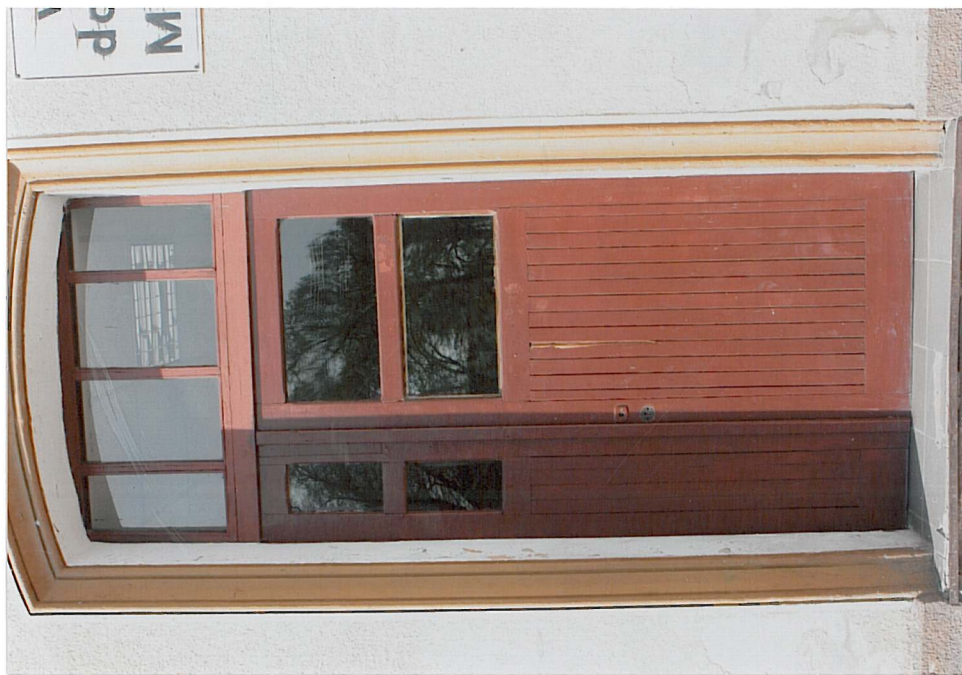
Ryzalit zachodni, strona południowa; powojenne drzwi; ościeża nie zachowane

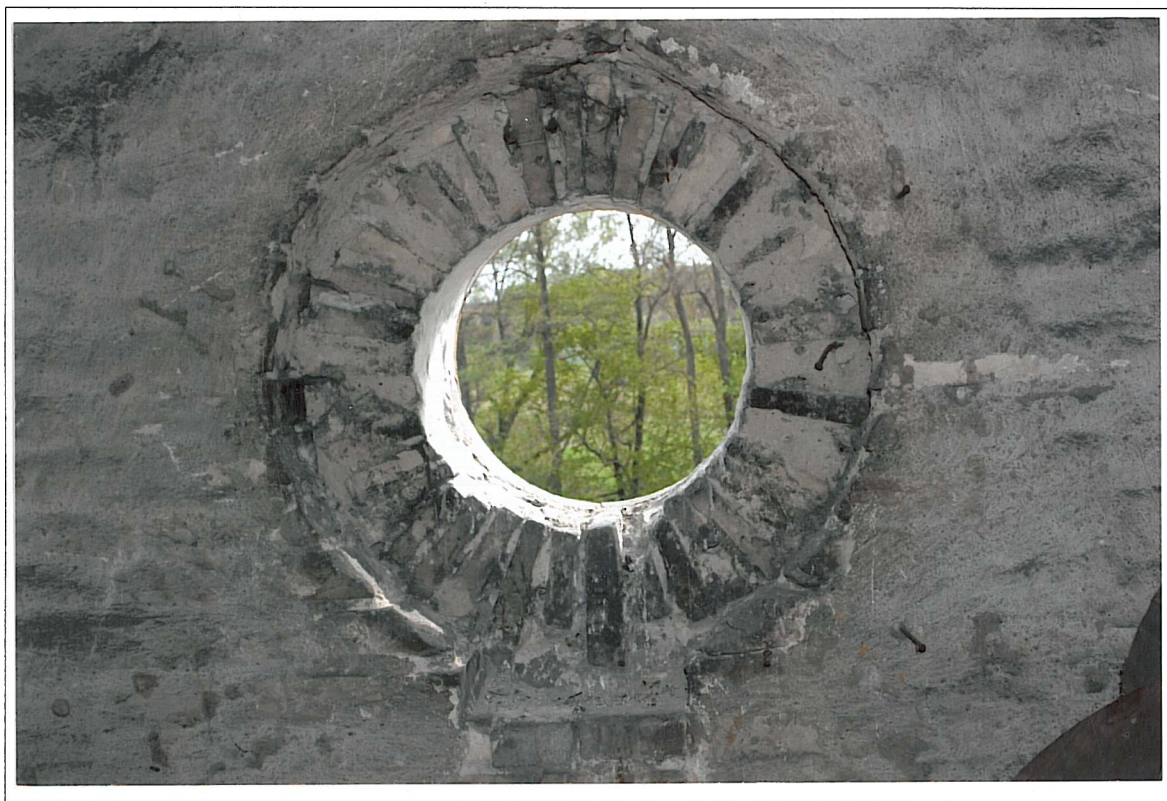
Dworzec kolejowy w Kętrzynie, ryzalit wschodni, ściana południowa; otwory w formie lunety pełnią funkcję wentylacji poddasza
