Dworzec kolejowy w Kętrzynie – elewacja północna

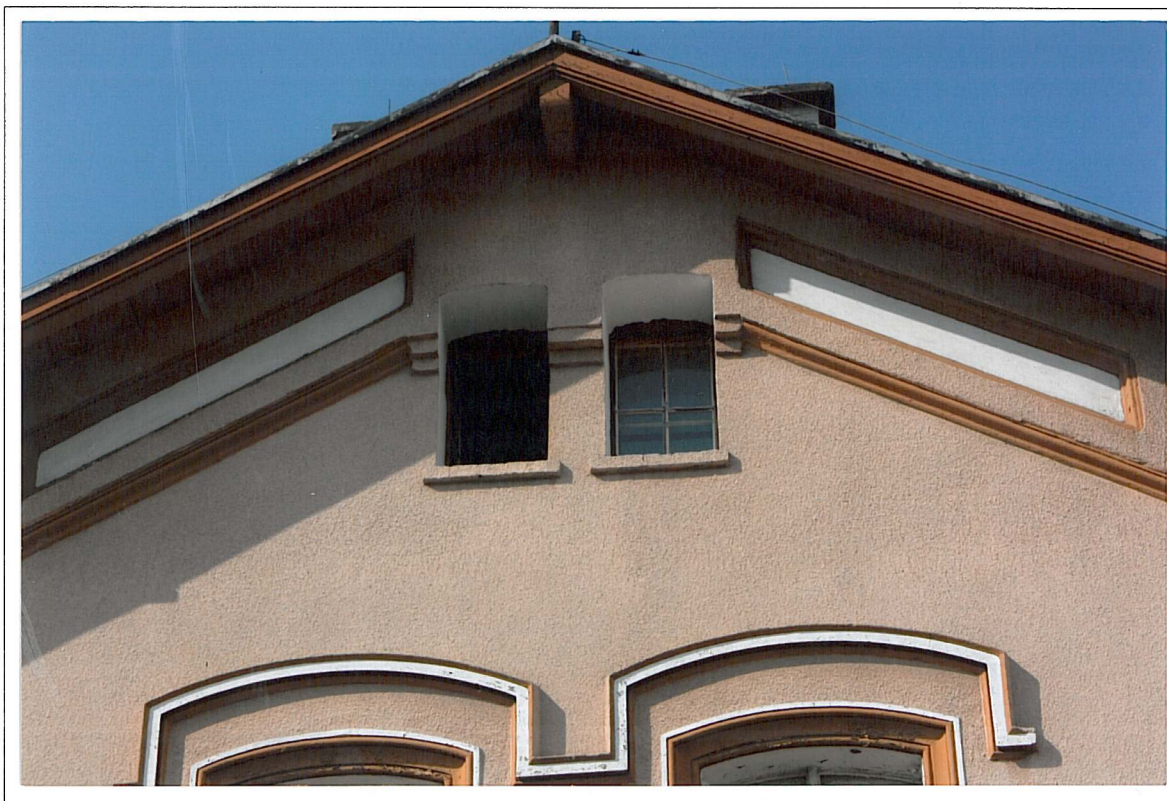
Dworzec kolejowy w Kętrzynie, ryzalit zachodni, elewacja południowa; wtórne otwory w układzie biforyjnym (po roku 1917). Stolarka współczesna

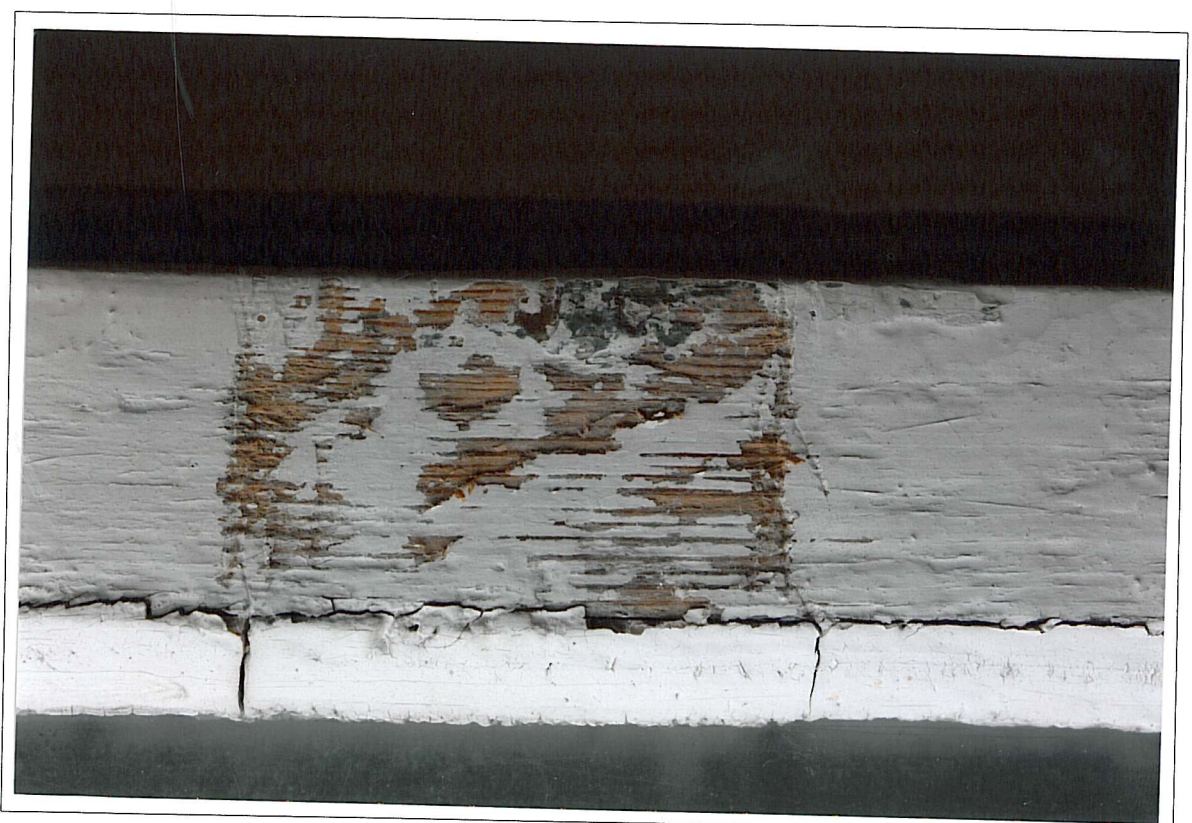
W odkrywcę widoczna śladowo zachowana, szara kolorystyka
stolarki okiennej

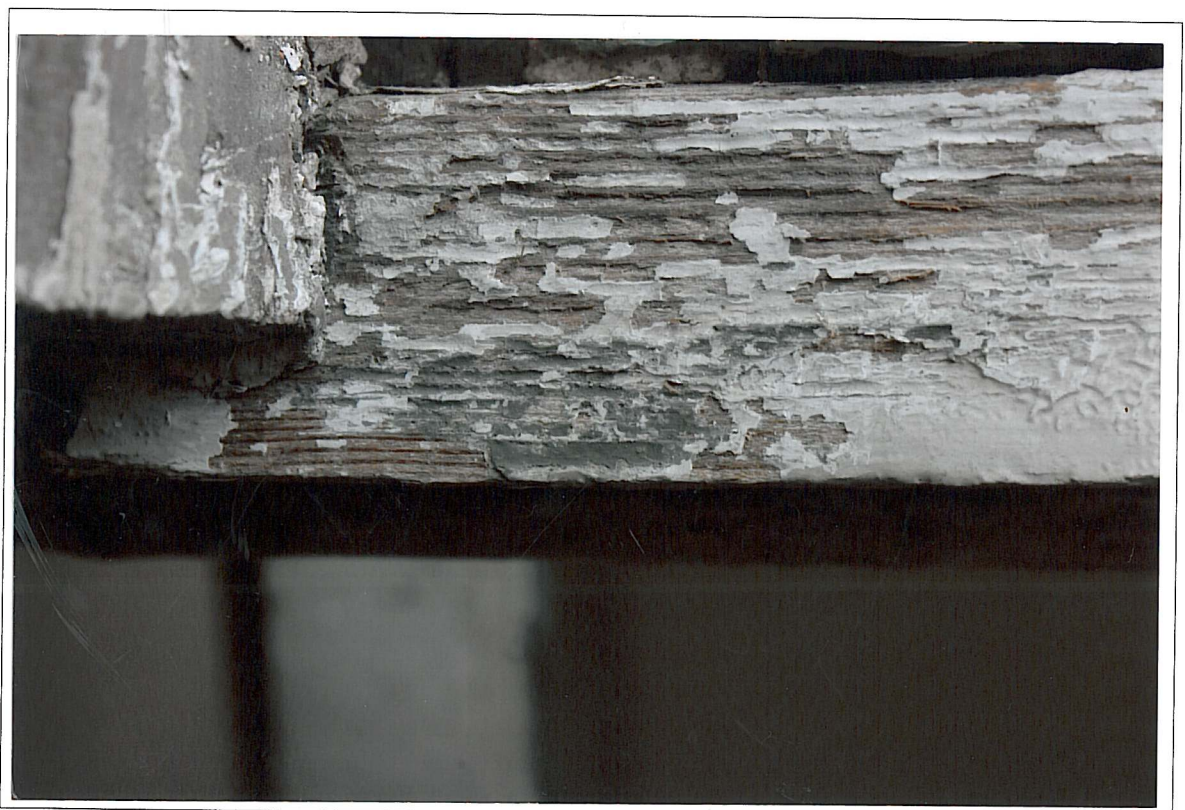
W odkrywcze widoczna śladowo zachowana, szara kolorystyka stolarki okiennej

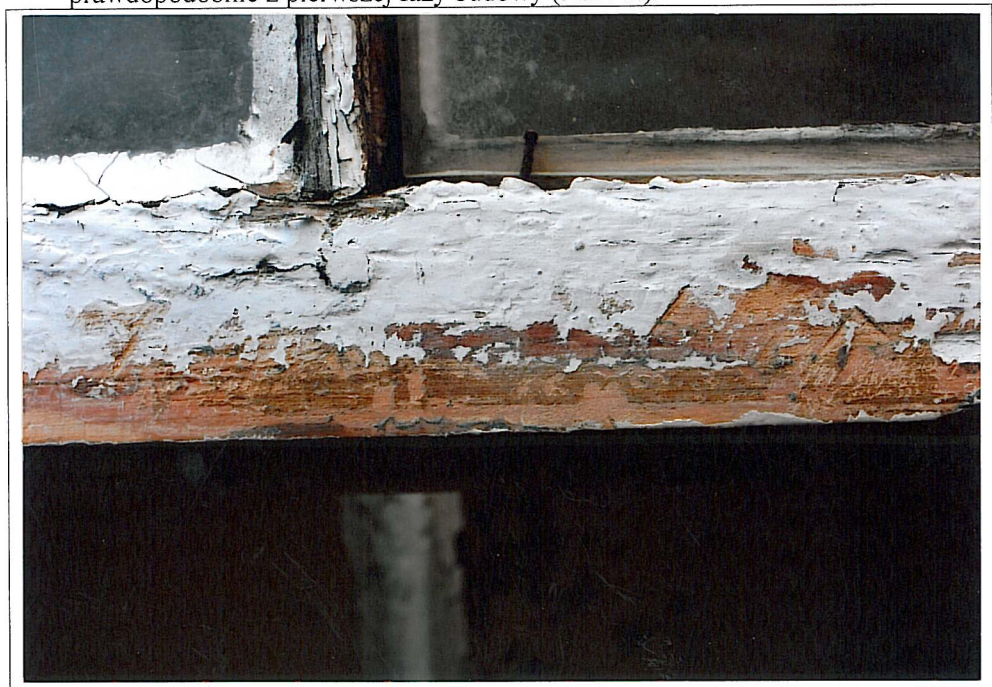
Dworzec kolejowy w Kętrzynie, ryzalit wschodni, elewacja północna; widoczny śladowo zachowany mazerunek

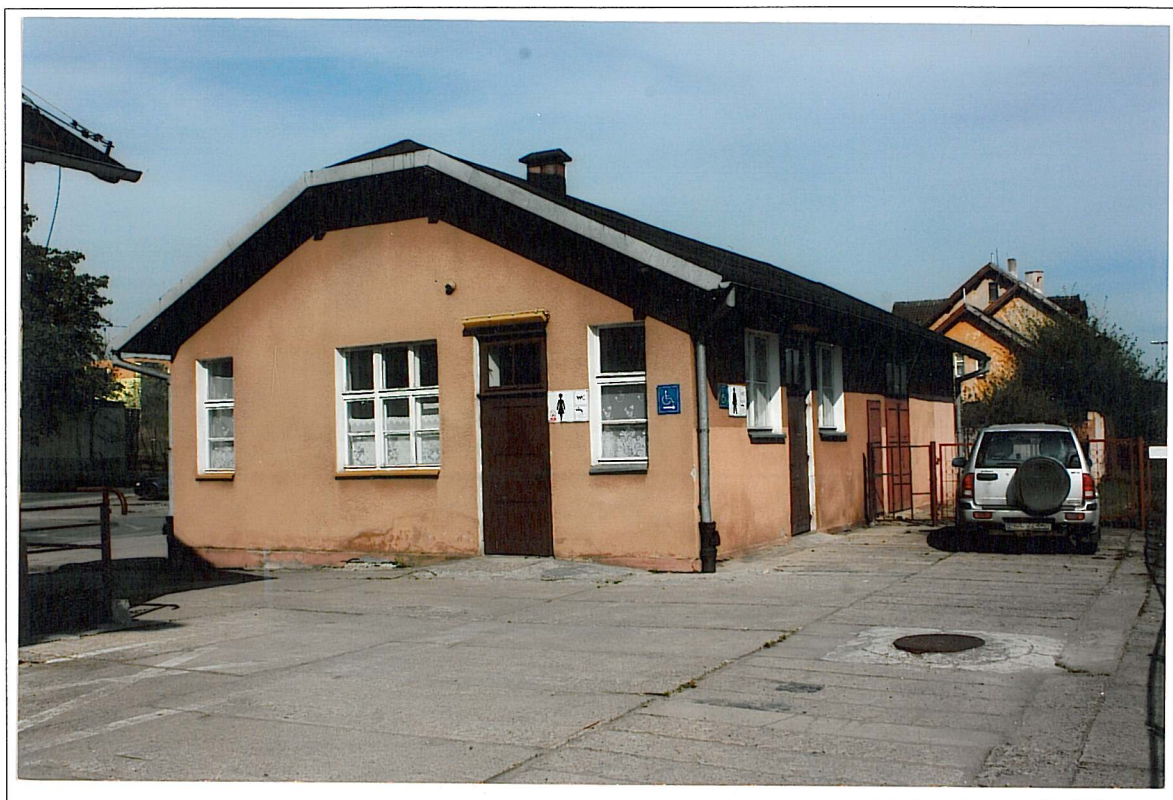
Dworzec kolejowy w Kętrzyni; ebudynek gospodarczy, elewacja zachodnia – nowe otwory okienne i drzwiowe z betonowymi nadprożami

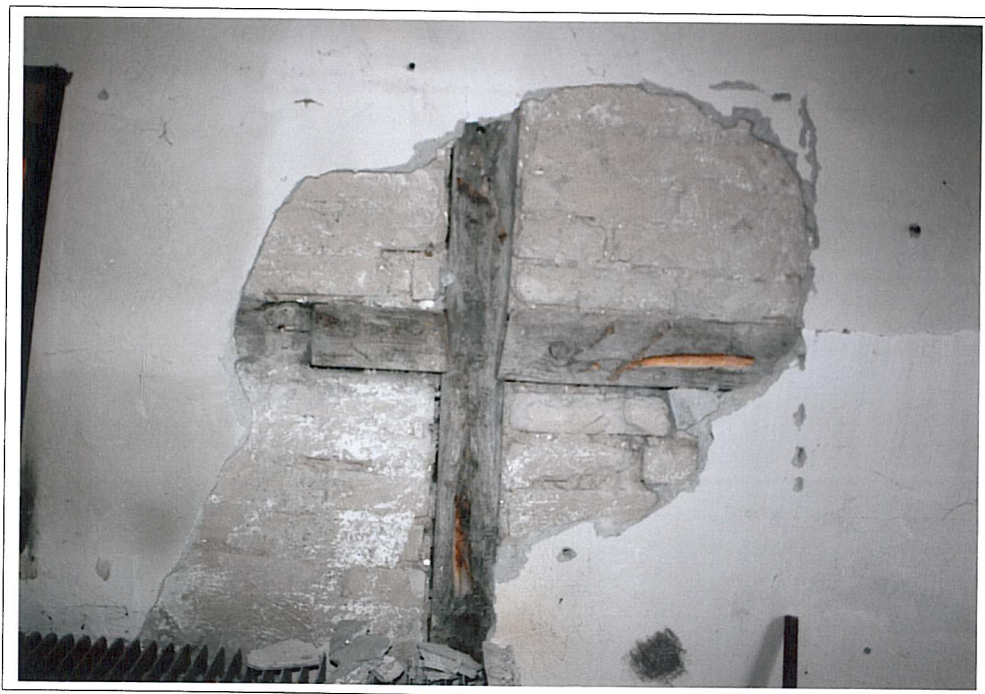
Dworzec kolejowy w Kętrzynie; budynek gospodarczy, ściana wewnętrzna o konstrukcji szachulcowej, zachowany relikw po pierwotnej zabudowie

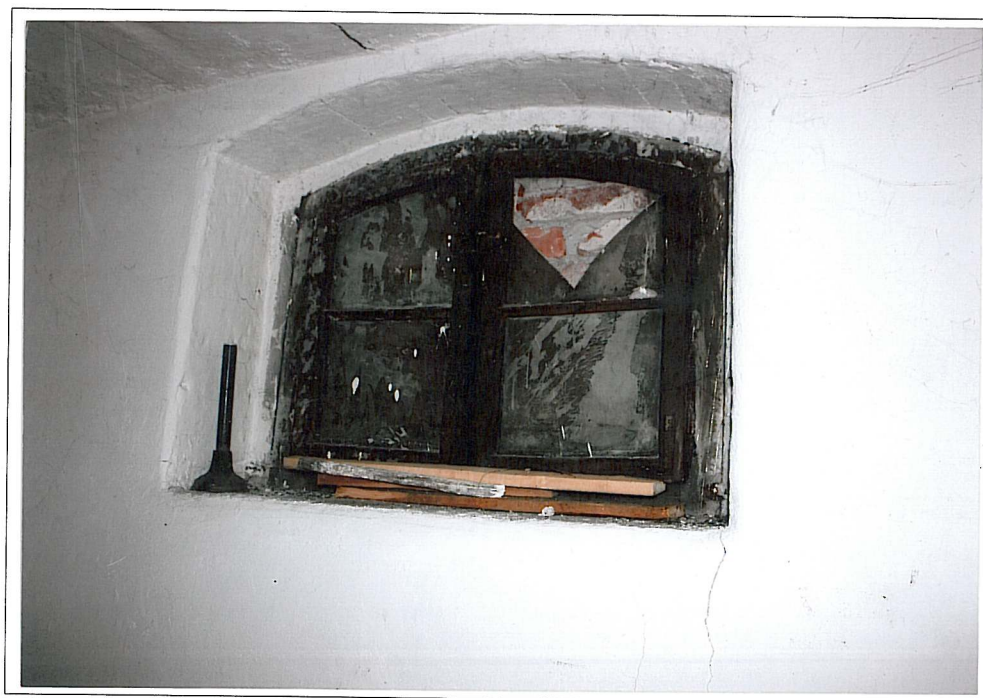
Dworzec kolejowy w Kętrzynie, budynek gospodarczy, część wschodnia, ściana południowa - okno zamurwane od zewnątrz

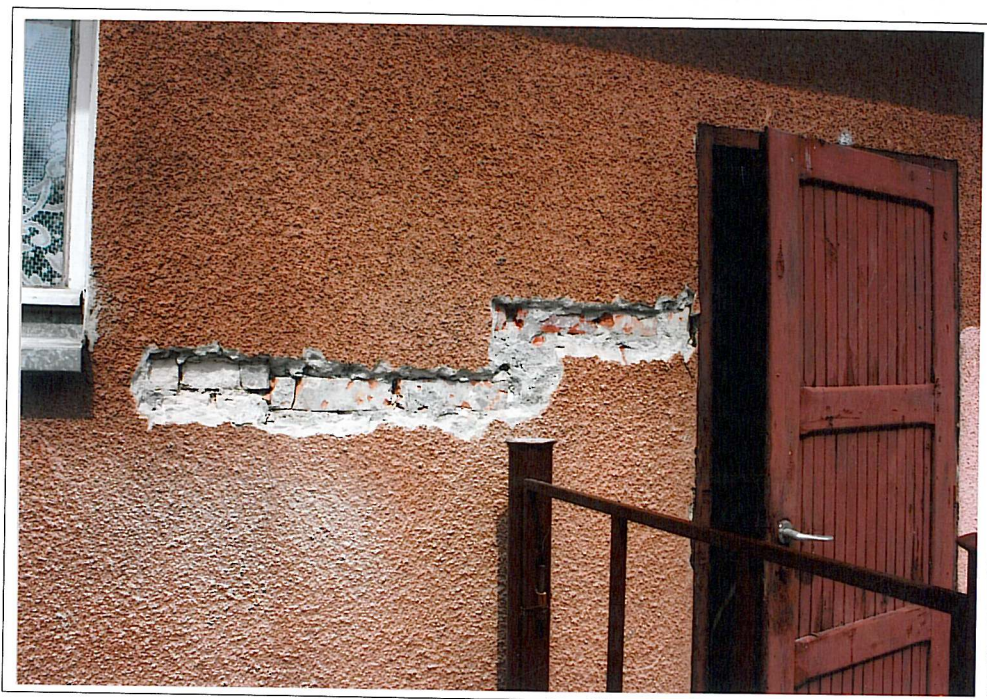
Dworzec kolejowy w Kętrzynie; budynek gospodarczy, ściana południowa – w odkrywcę widoczne przemieszane wątki ceglane. Brak śladów pierwotnego tynku

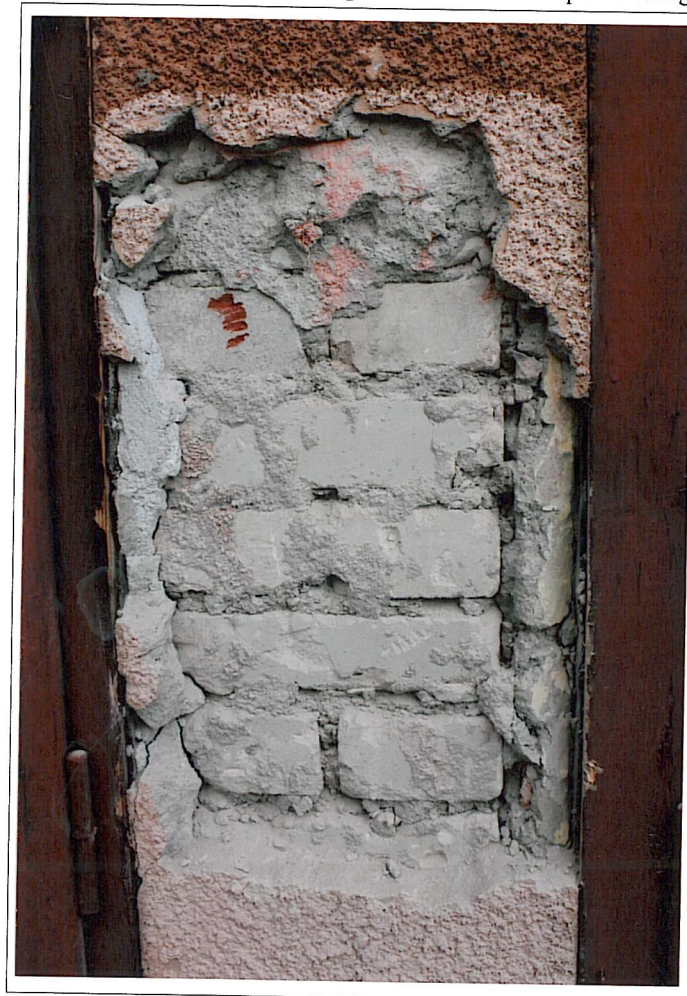
Dworzec kolejowy w Kętrzynie, budynek gospodarczy, ściana południowa – przemurowanie z przypadkowych materiałów (cegły czerwone i białe)
