OCENA STANU NAWIERZCHI

Nazwa inwestycji: **Ocena stanu nawierzchni ulic: Wł. Łokietka, Skrajnej, Parkowej, Uroczej, St. Moniuszki i Krótkiej w Kętrzynie wraz z wyborem sposobu i zakresu naprawy.**

Projektant: **Zbigniew Koper
nr upr. 402/94/OL**

Styczeń 2014 r

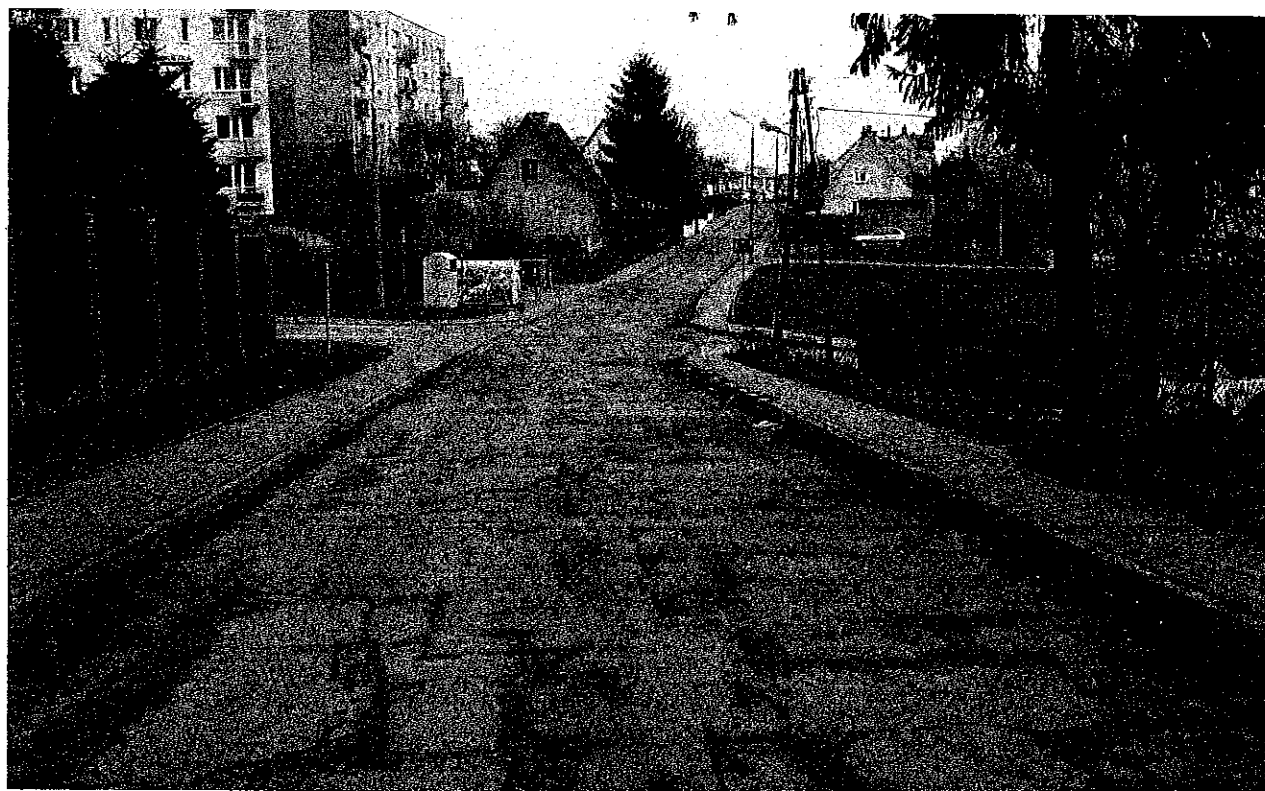
Fot. nr 1. Ulica Łokietka, widok w kierunku ulicy B.Chrobrego.

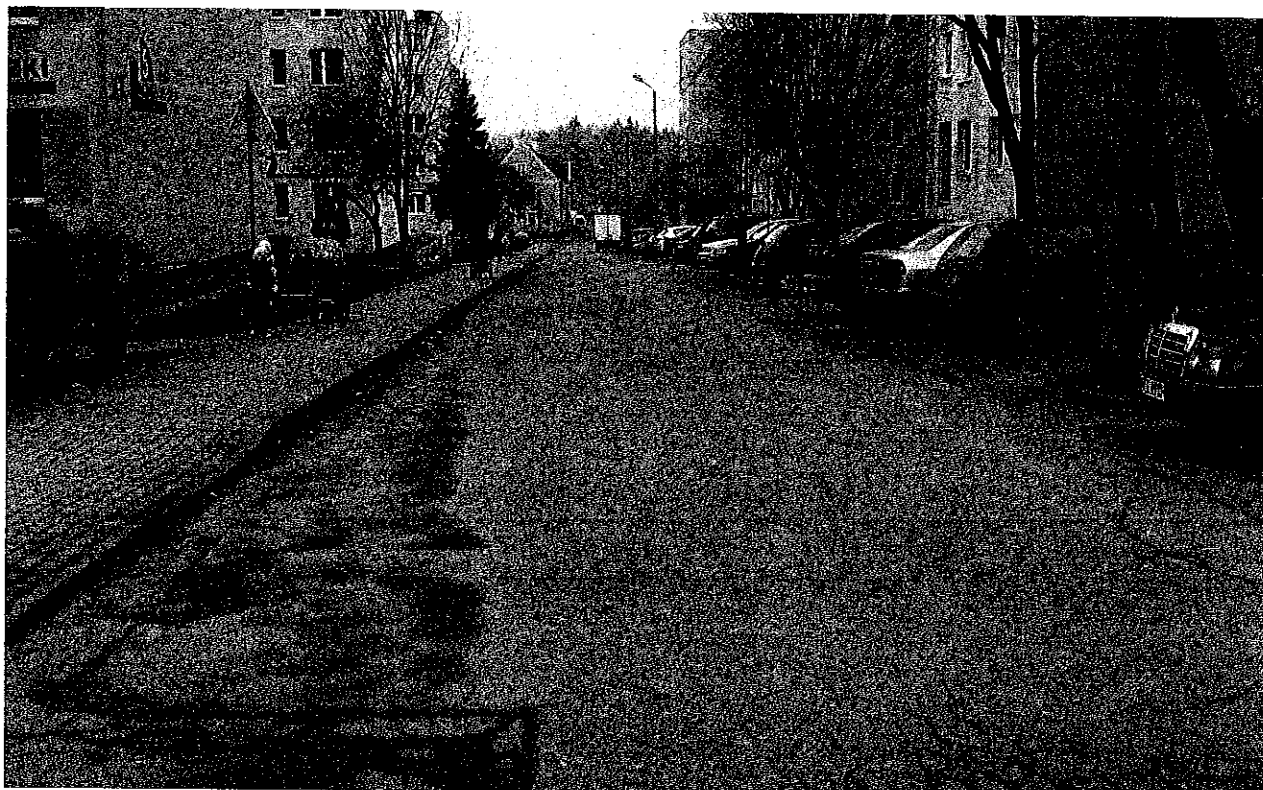
Fot. nr 1. Ulica Moniuszki, widok w kierunku ulicy Poznańskiej.

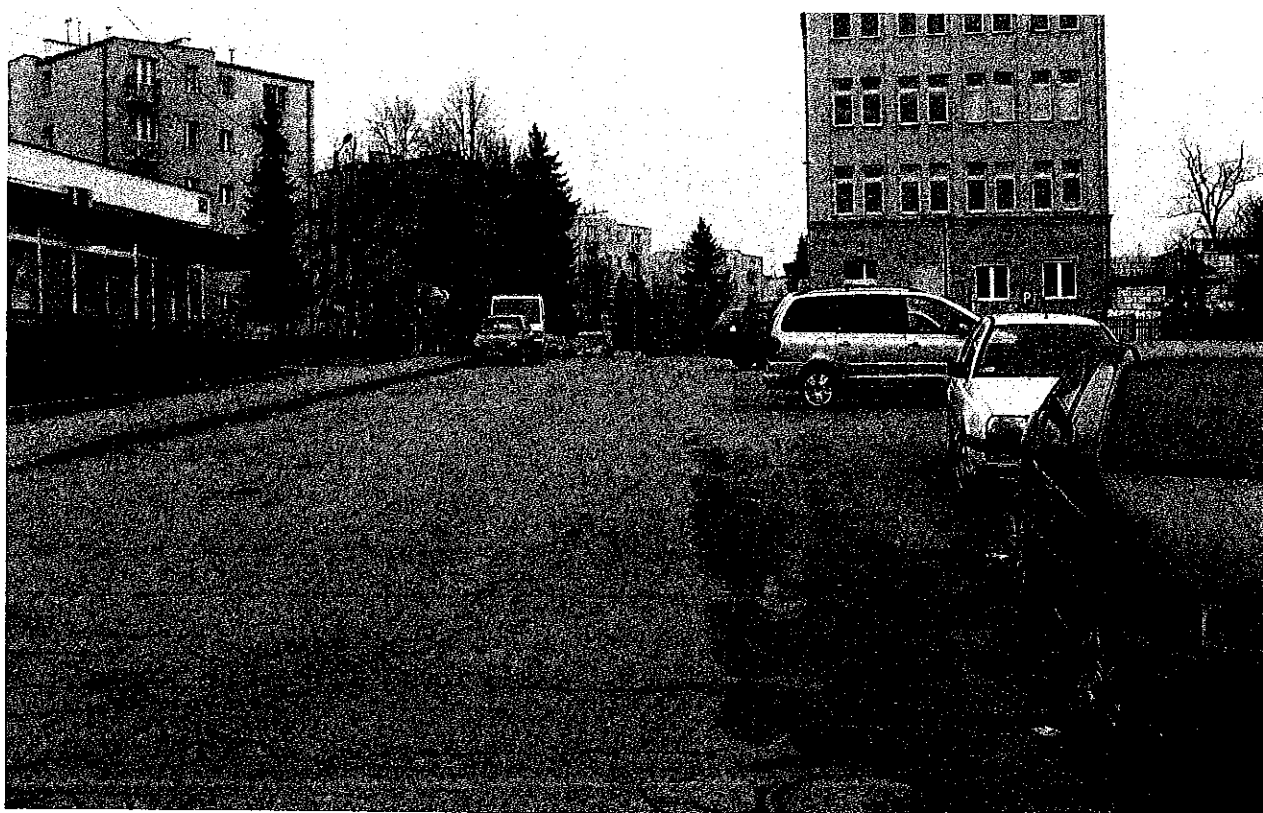
Fot. nr 2. Ulica Moniuszki, widok w kierunku ulicy Daszyńskiego.
